Lote 4 - Rota: Contorno

FRATAR
ENGENHARIA CONSULTIVA

| Diagnóstico da Calçada | Qualidade do Serviço | |
| Endereço: Av.Contorno, 1364 | 65 | C |

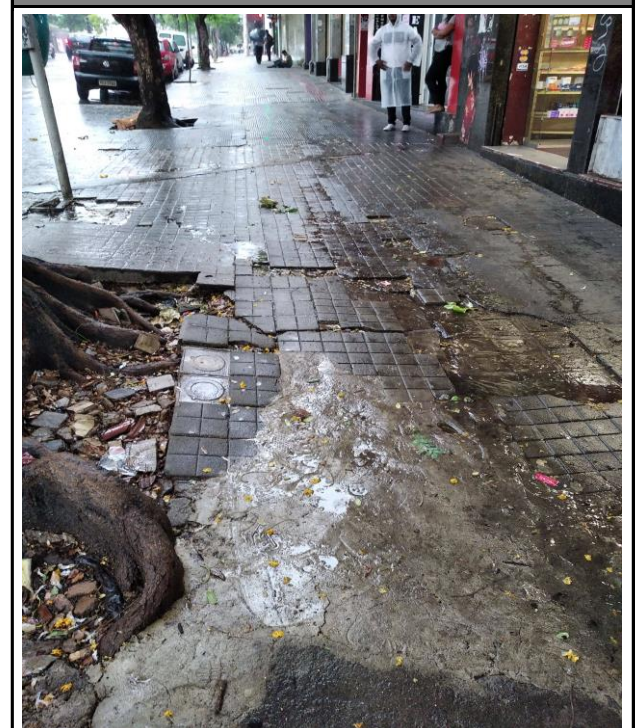
Foto Geral

| ID | Itens Avaliados | Respostas | Nota |
|---|--|---|---|
| P_4 | Existencia de Buracos ? | Poucos | 5 |
| P_5 | Condições Gerais do Piso e meio-fio da calçada ? | Regular | 5 |
| P_16 | Classificação geral da calçada pelo pesquisador. | Regular | 5 |
