Diagnóstico da Calçada	Qualidade do Serviço	
Endereço: Rua Monteiro Lobato, 315	84	B
Data do Registro: 28/10/2019 15:17:22		
Num. Lote CTM: 140231300290

Diagnóstico da Calçada	Qualidade do Serviço		Complemento do Diagnóstico
Endereço: Rua Monteiro Lobato, 315 Data do Registro: 28/10/2019 15:17:22 Num. Lote CTM: 140231300290	84	B

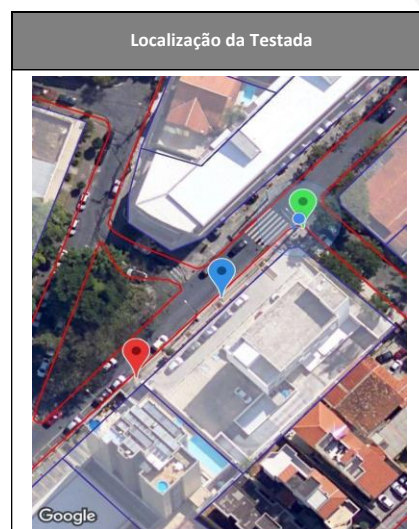
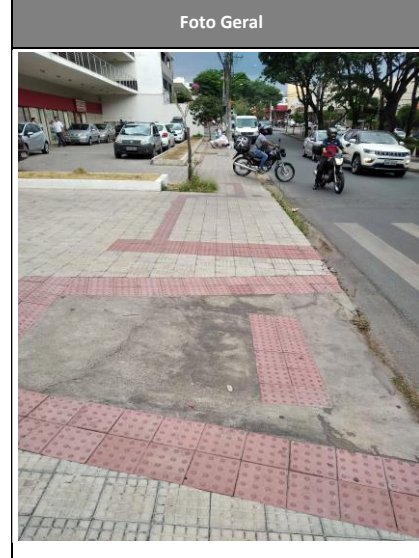
ID	Itens Avaliados	Respostas	Nota
P_1	O Mobiliário urbano está dentro da faixa de serviço de 70 cm ?	Sim	-
P_2	Qual a largura livre do Passeio ?	Entre 1.20 m e 1.50 m	6
P_3	Tipo de revestimento da calçada ?	Ladrilho Hidráulico	10
P_4	Existência de Buracos ?	Nenhum	10
P_5	Condições Gerais do Piso e meio-fio da calçada ?	Ótimo(a)	10
P_6	Presença de desníveis ?	Nenhum	10
P_7	Tem rebaixamento de calçada para Pedestre ?	Sim	8
P_8	Possui piso tátil ao longo da Calçada ?	Sim	-
P_9	A calçada Possui Rebaixamento de Veículos correto ?	Sim	10
P_10	Existência de altura livre menor que 2,10 m ?	Não	-
P_11	O Passeio está no padrão da SMPU ?	Não	0
P_12	A testada possui prática de estacionamento sobre o passeio ?	Não	10
P_13	Existe algum dispositivo de Drenagem sobre a calçada ?	Não	0
P_14	Existe PED em frente a testada ?	Não	-
P_15	Existe FTP em frente a testada ?	Sim	-
P_16	Classificação geral da calçada pelo pesquisador.	Ótimo(a)	10

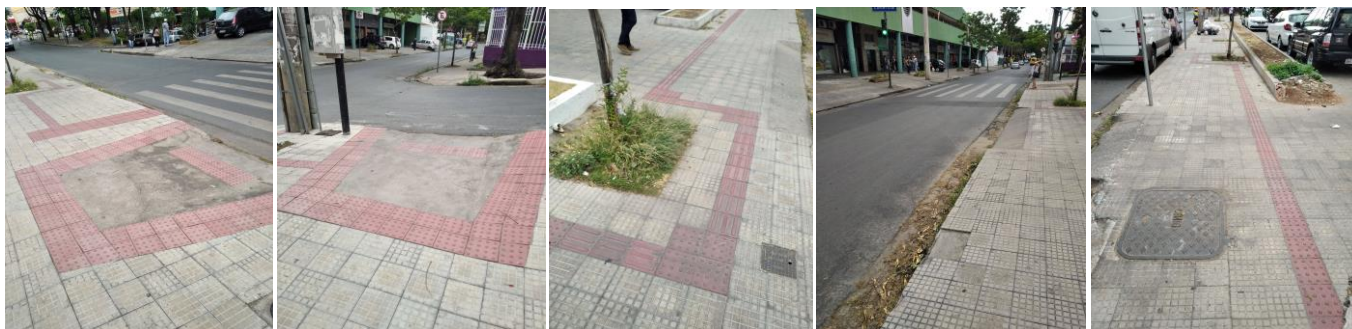
Fotos Complementares - Detalhes do Passeio

ID	Itens Avaliados	Respostas	Nota
P_7_1	Qual tipo do Rebaixo ?	Rebaixo Tipo 1 (trapézio)	0
P_7_1_1	Se for do Tipo 1, Passeio possui largura livre de 1,2 m ?	Sim	0
P_7_1_2	Se for do Tipo 1, O rebaixo tem abas conforme a norma ?	Não	0
P_7_2	A rampa do rebaixo tem Inclinação da norma (8,33%) ?	Sim	0
P_7_3	O rebaixo possui piso tátil ?	Tem só piso de alerta	0
P_7_3_1	O piso tátil de alerta e direcional do rebaixo está conforme a norma ?	Sim	0
P_8_1	O piso tátil está no eixo da faixa livre ?	Não	0
P_8_2	Se tem uma leve mudança de direção está conforme a norma ?	Sim	0
P_8_3	Se tem mudança de direção de 90º ou maior está conforme a norma ?	Sim	0
P_8_4	Se tem mudança de direção de três faixas direcionais está conforme a norma ?	Sim	0
P_8_5	Se tem mudança de direção de quatro faixas direcionais está conforme a norma?	N.A	0
P_8_6	Tem piso tátil em pontos de ônibus conforme a norma?	N.A	0
P_8_7	O piso tátil tem conexão com os lotes vizinhos?	Sim	0

P_8_8	O piso tátil está em boas condições aparentes?	Sim	0
P_8_9	O piso tátil apresenta desenho com bom senso?	Sim	0
P_13_1	Dispositivo de Drenagem está devidamente instalado e bem conservado?	0	0
P_13_2	Dispositivo de Drenagem oferece risco para caminamento seguro de pedestre?	0	0
