Diagnóstico da Calçada	Qualidade do Serviço	
Endereço: Rua Professor Morais, 226	<b>53</b>	<b>C</b>
Data do Registro: 14/11/2019 08:15:20		
Num. Lote CTM: 10130900105

Diagnóstico da Calçada	Qualidade do Serviço		Complemento do Diagnóstico
<b>Endereço: Rua Professor Moraes, 226</b> <b>Data do Registro: 14/11/2019 08:15:20</b> <b>Num. Lote CTM: 10130900105</b>	<b>53</b>	<b>C</b>

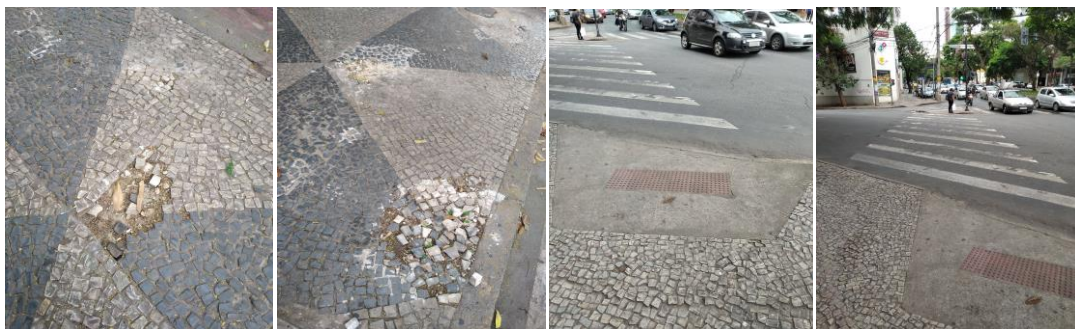
### Fotos Complementares - Detalhes do Passeio

ID	Itens Avaliados	Respostas	Nota
P_1	O Mobiliário urbano está dentro da faixa de serviço de 70 cm ?	Sim	-
P_2	Qual a largura livre do Passeio ?	Acima de 1.50 m	6
P_3	Tipo de revestimento da calçada ?	Pedra Portuguesa	8
P_4	Existência de Buracos ?	Poucos	5
P_5	Condições Gerais do Piso e meio-fio da calçada ?	Regular	0
P_6	Presença de desníveis ?	Médio	10
P_7	Tem rebaixamento de calçada para Pedestre ?	Sim	7
P_8	Possui piso tátil ao longo da Calçada ?	Não	-
P_9	A calçada Possui Rebaixamento de Veículos correto ?	Não	0
P_10	Existência de altura livre menor que 2,10 m ?	Não	-
P_11	O Passeio está no padrão da SMPU ?	Não	0
P_12	A testada possui prática de estacionamento sobre o passeio ?	Não	10
P_13	Existe algum dispositivo de Drenagem sobre a calçada ?	Não	0
P_14	Existe PED em frente a testada ?	Não	-
P_15	Existe FTP em frente a testada ?	Sim	-
P_16	Classificação geral da calçada pelo pesquisador.	Regular	5
