Diagnóstico da Calçada	Qualidade do Serviço	
Endereço: Av. Andradas, 1350	78	B
Data do Registro: 08/11/2019 11:00:50		
Num. Lote CTM: 10441000180

Diagnóstico da Calçada	Qualidade do Serviço		Complemento do Diagnóstico
Endereço: Av. Andradas, 1350 Data do Registro: 08/11/2019 11:00:50 Num. Lote CTM: 10441000180	78	B

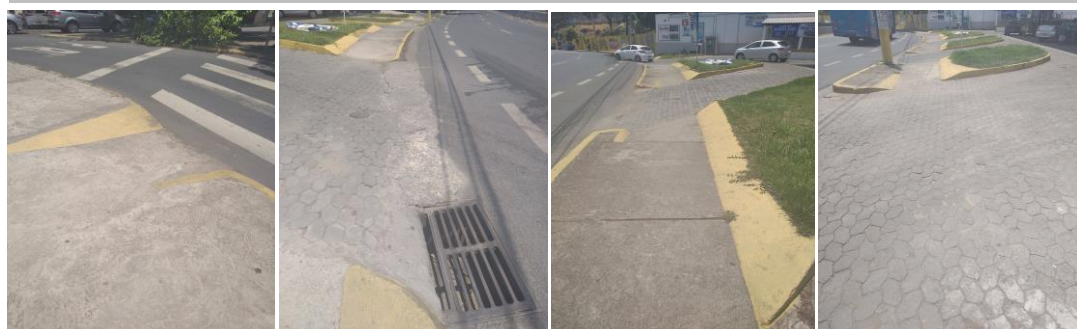
Fotos Complementares - Detalhes do Passeio

ID	Itens Avaliados	Respostas	Nota
P_1	O Mobiliario urbano está dentro da faixa de serviço de 70 cm ?	Sim	-
P_2	Qual a largura livre do Passeio ?	Acima de 1.50 m	10
P_3	Tipo de revestimento da caçada ?	Concreto	10
P_4	Existencia de Buracos ?	Nenhum	10
P_5	Condições Gerais do Piso e meio-fio da calçada ?	Ótimo(a)	10
P_6	Presença de desniveis ?	Nenhum	10
P_7	Tem rebaixamento de calçada para Pedestre ?	Sim	8
P_8	Possui piso tátil ao longo da Calçada ?	Não	-
P_9	A calçada Possui Rebaixamento de Veiculos correto ?	Não	0
P_10	Existencia de altura livre menor que 2,10 m ?	Não	-
P_11	O Passeio está no padrao da SMPU ?	Não	0
P_12	A testada possui prática de estacionamento sobre o passeio ?	Não	10
P_13	Existe algum dispositivo de Drenagem sobre a calçada ?	Não	0
P_14	Existe PED em frente a testada ?	Não	-
P_15	Existe FTP em frente a testada ?	Não	-
P_16	Classificação geral da calçada pelo pesquisador.	Ótimo(a)	10
