Diagnóstico da Calçada	Qualidade do Serviço	
Endereço: Av. Portugal, 1461	49	D
Data do Registro: 19/11/2019 13:02:20		
Num. Lote CTM: 200068000155

Diagnóstico da Calçada	Qualidade do Serviço		Complemento do Diagnóstico
Endereço: Av. Portugal, 1461 Data do Registro: 19/11/2019 13:02:20 Num. Lote CTM: 200068000155	49	D

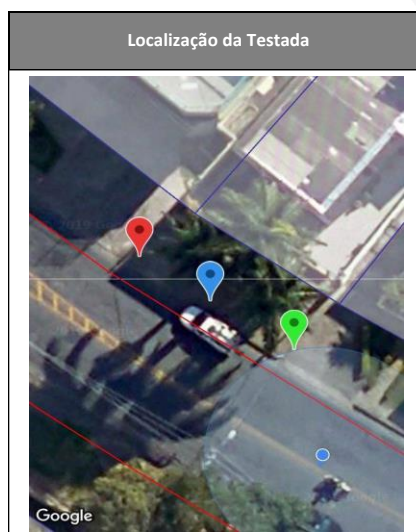
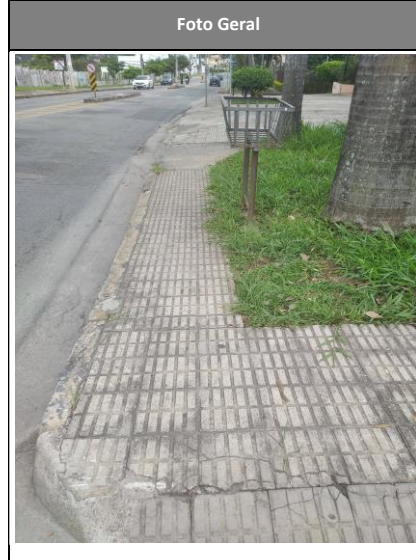
ID	Itens Avaliados	Respostas	Nota
P_1	O Mobiliário urbano está dentro da faixa de serviço de 70 cm ?	Sim	-
P_2	Qual a largura livre do Passeio ?	Abaixo 0.80 m	1
P_3	Tipo de revestimento da calçada ?	Concreto	10
P_4	Existência de Buracos ?	Poucos	5
P_5	Condições Gerais do Piso e meio-fio da calçada ?	Regular	5
P_6	Presença de desníveis ?	Médio	3
P_7	Tem rebaixamento de calçada para Pedestre ?	Não	10
P_8	Possui piso tátil ao longo da Calçada ?	Não	-
P_9	A calçada Possui Rebaixamento de Veículos correto ?	Não	0
P_10	Existência de altura livre menor que 2,10 m ?	Não	-
P_11	O Passeio está no padrão da SMPU ?	Não	0
P_12	A testada possui prática de estacionamento sobre o passeio ?	Não	10
P_13	Existe algum dispositivo de Drenagem sobre a calçada ?	Não	0
P_14	Existe PED em frente a testada ?	Não	-
P_15	Existe FTP em frente a testada ?	Não	-
P_16	Classificação geral da calçada pelo pesquisador.	Regular	5
