Lote 1 - Rota: Padre Pedro Pinto

Diagnóstico da Calçada	Qualidade do Serviço	
Endereço: Rua Padre Pedro Pinto, 4918	50	D
Data do Registro: 21/11/2019 09:40:20		
Num. Lote CTM: 190152900060

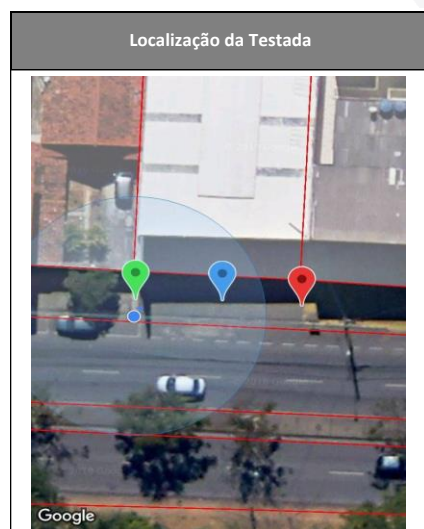
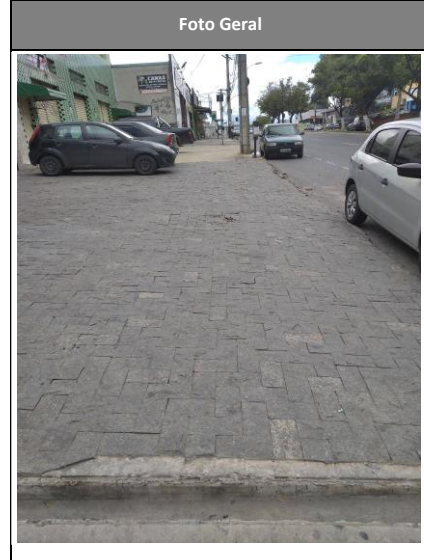
ID	Itens Avaliados	Respostas	Nota
P_1	O Mobiliário urbano está dentro da faixa de serviço de 70 cm ?	Sim	-
P_2	Qual a largura livre do Passeio ?	Acima de 1.50 m	10
P_3	Tipo de revestimento da calçada ?	Outro	0
P_4	Existência de Buracos ?	Poucos	5
P_5	Condições Gerais do Piso e meio-fio da calçada ?	Ótimo(a)	10
P_6	Presença de desníveis ?	Médio	3
P_7	Tem rebaixamento de calçada para Pedestre ?	Não	10
P_8	Possui piso tátil ao longo da Calçada ?	Não	-
P_9	A calçada Possui Rebaixamento de Veículos correto ?	Não	0
P_10	Existência de altura livre menor que 2,10 m ?	Não	-
P_11	O Passeio está no padrão da SMPU ?	Não	0
P_12	A testada possui prática de estacionamento sobre o passeio ?	Não	10
P_13	Existe algum dispositivo de Drenagem sobre a calçada ?	Sim	0
P_14	Existe PED em frente a testada ?	Não	-
P_15	Existe FTP em frente a testada ?	Não	-
P_16	Classificação geral da calçada pelo pesquisador.	Ótimo(a)	10

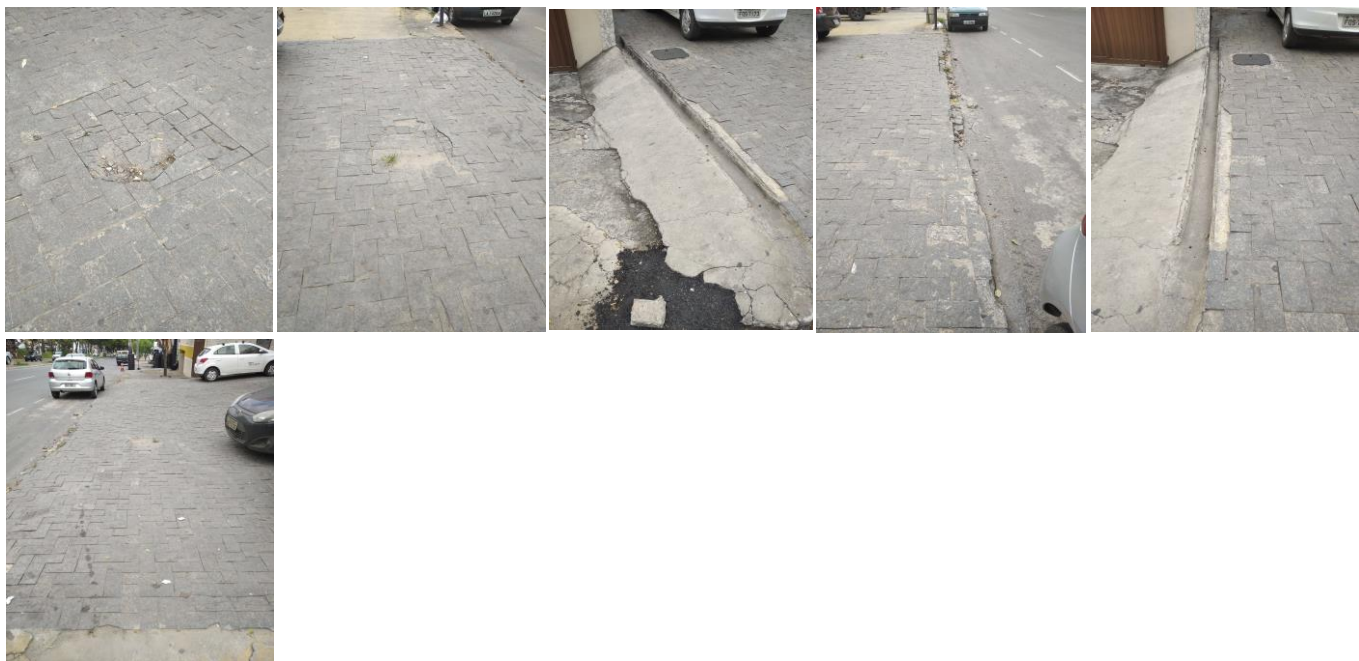
Fotos Complementares - Detalhes do Passeio

P_8_9	O piso tátil apresenta desenho com bom senso?	0	0
P_13_1	Dispositivo de Drenagem está devidamente instalado e bem conservado?	Não	0
P_13_2	Dispositivo de Drenagem oferece risco para caminamento seguro de pedestre?	Sim	0
