| Diagnóstico da Calçada | Qualidade do Serviço | |
| Endereço: Rua Rio Grande do Norte, 1189 | <b>56</b> | <b>C</b> |
| Data do Registro: 14/11/2019 11:09:53 | | |
| Num. Lote CTM: 10084100445 | | |

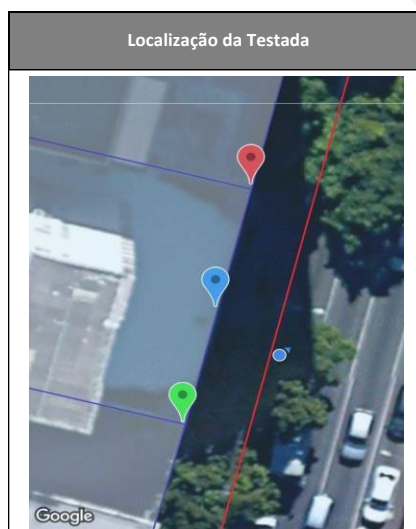
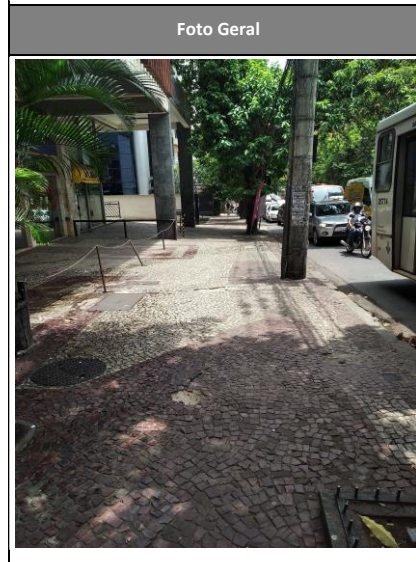
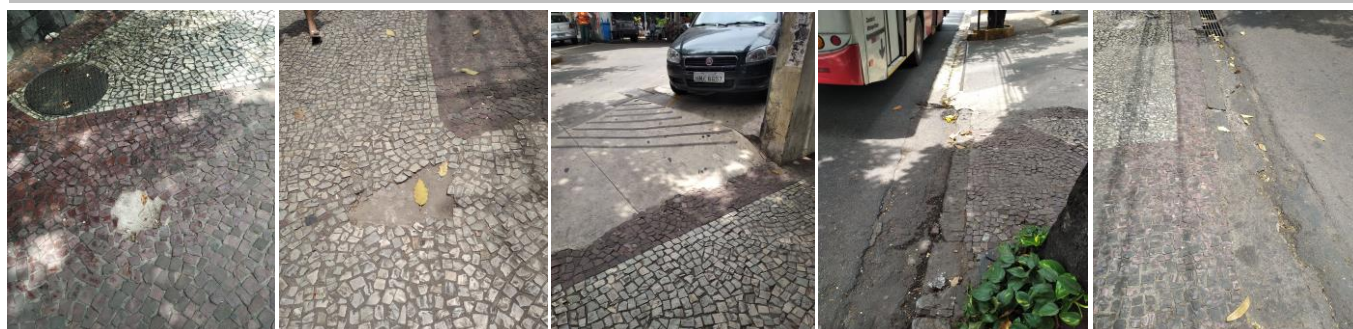
Fotos Complementares - Detalhes do Passeio

| ID | Itens Avaliados | Respostas | Nota |
|---|--|---|---|
| P_4 | Existência de Buracos ? | Poucos | 10 |
| P_5 | Condições Gerais do Piso e meio-fio da calçada ? | Regular | 10 |
| P_6 | Presença de desníveis ? | Médio | 3 |
| P_9 | A calçada Possui Rebaixamento de Veículos correto ? | Não | 0 |
| P_11 | O Passeio está no padrão da SMPU ? | Não | 0 |
| P_16 | Classificação geral da calçada pelo pesquisador. | Regular | 5 |
