# Lote 4 - Rota: Contorno

Diagnóstico da Calçada	Qualidade do Serviço	
Endereço: Av.Contorno, 2395	<b>82</b>	<b>B</b>
Data do Registro: 04/11/2019 13:51:32		
Num. Lote CTM: 60003500200

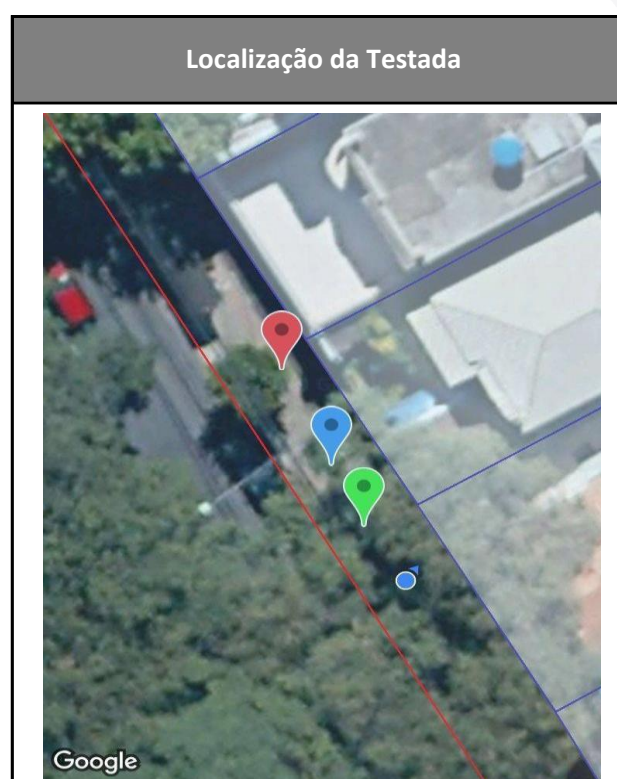
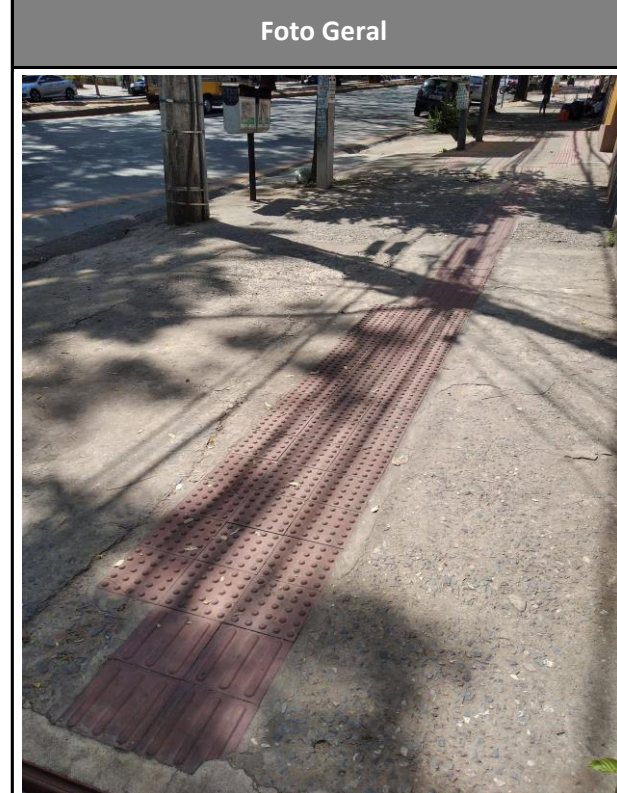
ID	Itens Avaliados	Respostas	Nota
P_1	O Mobiliário urbano está dentro da faixa de serviço de 70 cm ?	Sim	-
P_2	Qual a largura livre do Passeio ?	Acima de 1.50 m	10
P_3	Tipo de revestimento da calçada ?	Ladrilho Hidráulico	10
P_4	Existencia de Buracos ?	Poucos	5
P_5	Condições Gerais do Piso e meio-fio da calçada ?	Ótimo(a)	10
P_6	Presença de desniveis ?	Leve	7
P_7	Tem rebaixamento de calçada para Pedestre ?	Não	10
P_8	Possui piso tátil ao longo da Calçada ?	Sim	-
P_9	A calçada Possui Rebaixamento de Veiculos correto ?	Sim	10
P_10	Existencia de altura livre menor que 2,10 m ?	Não	-
P_11	O Passeio está no padrao da SMPU ?	Não	0
P_12	A testada possui prática de estacionamento sobre o passeio ?	Não	10
P_13	Existe algum dispositivo de Drenagem sobre a calçada ?	Não	0
P_14	Existe PED em frente a testada ?	Não	-
P_15	Existe FTP em frente a testada ?	Não	-
P_16	Classificação geral da calçada pelo pesquisador.	Ótimo(a)	10
