Diagnóstico da Calçada	Qualidade do Serviço	
Endereço: Av. Afonso Pena, 2925	78	B
Data do Registro: 01/11/2019 11:38:59		
Num. Lote CTM: 10078100070

Diagnóstico da Calçada	Qualidade do Serviço		Complemento do Diagnóstico
Endereço: Av. Afonso Pena, 2925 Data do Registro: 01/11/2019 11:38:59 Num. Lote CTM: 10078100070	78	B

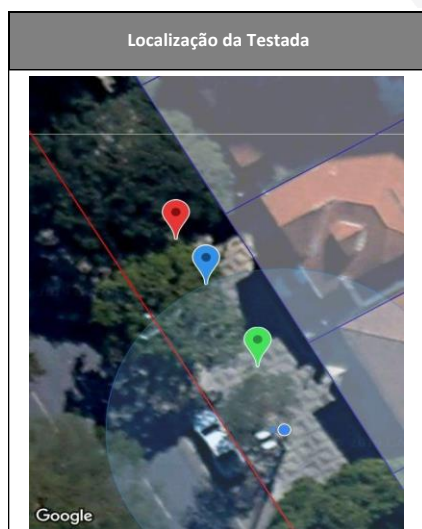
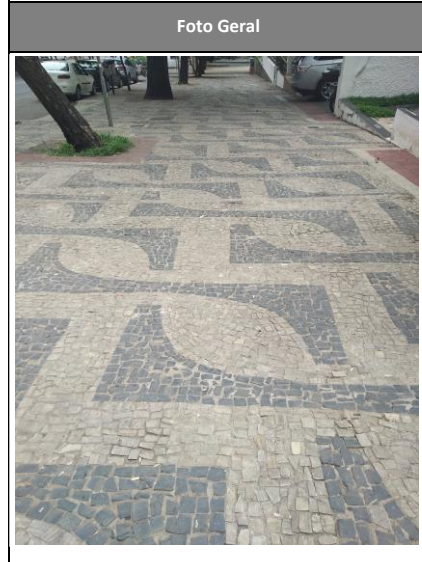
ID	Itens Avaliados	Respostas	Nota
P_1	O Mobiliario urbano está dentro da faixa de serviço de 70 cm ?	Sim	-
P_2	Qual a largura livre do Passeio ?	Acima de 1.50 m	10
P_3	Tipo de revestimento da caçada ?	Pedra Portuguesa	8
P_4	Existencia de Buracos ?	Nenhum	10
P_5	Condições Gerais do Piso e meio-fio da calçada ?	Ótimo(a)	10
P_6	Presença de desniveis ?	Nenhum	10
P_7	Tem rebaixamento de calçada para Pedestre ?	Não	10
P_8	Possui piso tátil ao longo da Calçada ?	Não	-
P_9	A calçada Possui Rebaixamento de Veiculos correto ?	N.A	0
P_10	Existencia de altura livre menor que 2,10 m ?	Não	-
P_11	O Passeio está no padrao da SMPU ?	Não	0
P_12	A testada possui prática de estacionamento sobre o passeio ?	Não	10
P_13	Existe algum dispositivo de Drenagem sobre a calçada ?	Não	0
P_14	Existe PED em frente a testada ?	Não	-
P_15	Existe FTP em frente a testada ?	Não	-
P_16	Classificação geral da calçada pelo pesquisador.	Ótimo(a)	10
