Diagnóstico da Calçada	Qualidade do Serviço	
Endereço: Rua São Paulo, 848	63	C
Data do Registro: 08/11/2019 11:37:54		
Num. Lote CTM: 10413300305

Diagnóstico da Calçada	Qualidade do Serviço		Complemento do Diagnóstico
Endereço: Rua São Paulo, 848 Data do Registro: 08/11/2019 11:37:54 Num. Lote CTM: 10413300305	63	C

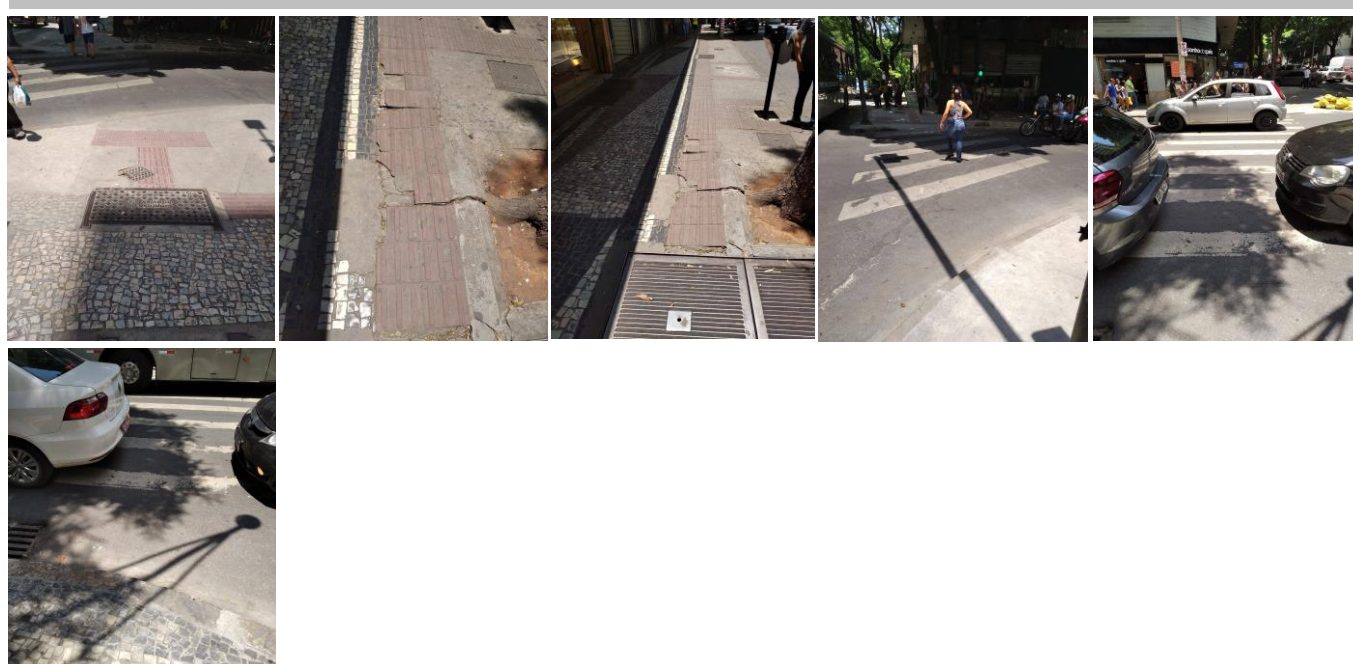
Fotos Complementares - Detalhes do Passeio

ID	Itens Avaliados	Respostas	Nota
P_1	O Mobiliário urbano está dentro da faixa de serviço de 70 cm ?	Sim	-
P_2	Qual a largura livre do Passeio ?	Acima de 1.50 m	10
P_3	Tipo de revestimento da calçada ?	Pedra Portuguesa	8
P_4	Existência de Buracos ?	Poucos	5
P_5	Condições Gerais do Piso e meio-fio da calçada ?	Regular	5
P_6	Presença de desníveis ?	Nenhum	10
P_7	Tem rebaixamento de calçada para Pedestre ?	Sim	10
P_8	Possui piso tátil ao longo da Calçada ?	Sim	-
P_9	A calçada Possui Rebaixamento de Veículos correto ?	N.A	0
P_10	Existência de altura livre menor que 2,10 m ?	Não	-
P_11	O Passeio está no padrão da SMPU ?	Não	0
P_12	A testada possui prática de estacionamento sobre o passeio ?	Não	10
P_13	Existe algum dispositivo de Drenagem sobre a calçada ?	Não	0
P_14	Existe PED em frente a testada ?	Não	-
P_15	Existe FTP em frente a testada ?	Sim	-
P_16	Classificação geral da calçada pelo pesquisador.	Regular	5
