Diagnóstico da Calçada	Qualidade do Serviço	
Endereço: Av. Afonso Pena, s/nº	75	B
Data do Registro: 02/11/2019 10:45:20		
Num. Lote CTM: 80253000170

Diagnóstico da Calçada	Qualidade do Serviço		Complemento do Diagnóstico
Endereço: Av. Afonso Pena, s/nº Data do Registro: 02/11/2019 10:45:20 Num. Lote CTM: 80253000170	75	B

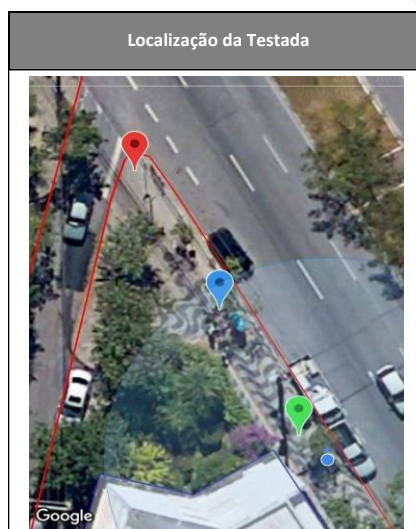
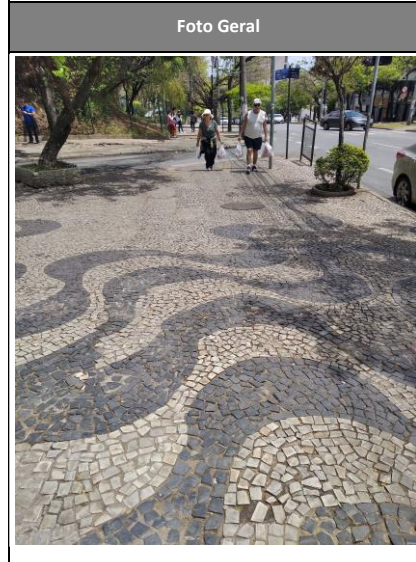
ID	Itens Avaliados	Respostas	Nota
P_1	O Mobiliário urbano está dentro da faixa de serviço de 70 cm ?	Sim	-
P_2	Qual a largura livre do Passeio ?	Acima de 1.50 m	10
P_3	Tipo de revestimento da calçada ?	Pedra Portuguesa	8
P_4	Existência de Buracos ?	Nenhum	10
P_5	Condições Gerais do Piso e meio-fio da calçada ?	Ótimo(a)	10
P_6	Presença de desníveis ?	Nenhum	10
P_7	Tem rebaixamento de calçada para Pedestre ?	Sim	7
P_8	Possui piso tátil ao longo da Calçada ?	Não	-
P_9	A calçada Possui Rebaixamento de Veículos correto ?	N.A	0
P_10	Existência de altura livre menor que 2,10 m ?	Não	-
P_11	O Passeio está no padrão da SMPU ?	Não	0
P_12	A testada possui prática de estacionamento sobre o passeio ?	Não	10
P_13	Existe algum dispositivo de Drenagem sobre a calçada ?	Não	0
P_14	Existe PED em frente a testada ?	Não	-
P_15	Existe FTP em frente a testada ?	Não	-
P_16	Classificação geral da calçada pelo pesquisador.	Ótimo(a)	10

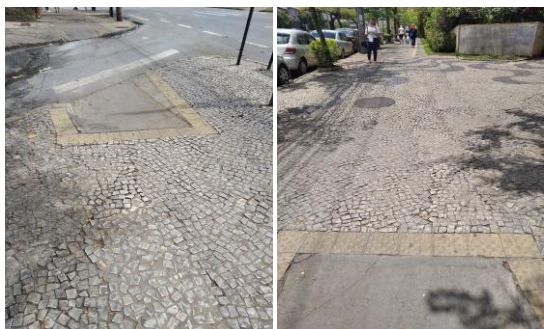
Fotos Complementares - Detalhes do Passeio

ID	Itens Avaliados	Respostas	Nota
P_7_1	Qual tipo do Rebaixo ?	Rebaixo Tipo 1 (trapézio)	0
P_7_1_1	Se for do Tipo 1, Passeio possui largura livre de 1,2 m ?	Sim	0
P_7_1_2	Se for do Tipo 1, O rebaixo tem abas conforme a norma ?	Não	-1
P_7_2	A rampa do rebaixo tem Inclinação da norma (8,33%) ?	Sim	0
P_7_3	O rebaixo possui piso tátil ?	Tem só piso de alerta	-1
P_7_3_1	O piso tátil de alerta e direcional do rebaixo está conforme a norma ?	Não	-1
P_8_1	O piso tátil está no eixo da faixa livre ?	0	0
P_8_2	Se tem uma leve mudança de direção está conforme a norma ?	0	0
P_8_3	Se tem mudança de direção de 90º ou maior está conforme a norma ?	0	0
P_8_4	Se tem mudança de direção de três faixas direcionais está conforme a norma ?	0	0
P_8_5	Se tem mudança de direção de quatro faixas direcionais está conforme a norma?	0	0
P_8_6	Tem piso tátil em pontos de ônibus conforme a norma?	0	0
P_8_7	O piso tátil tem conexão com os lotes vizinhos?	0	0

P_8_8	O piso tátil está em boas condições aparentes?	0	0
P_8_9	O piso tátil apresenta desenho com bom senso?	0	0
P_13_1	Dispositivo de Drenagem está devidamente instalado e bem conservado?	0	0
P_13_2	Dispositivo de Drenagem oferece risco para caminamento seguro de pedestre?	0	0
