Diagnóstico da Calçada	Qualidade do Serviço	
Endereço: Av. Afonso Pena, 4404	68	C
Data do Registro: 02/11/2019 09:30:06		
Num. Lote CTM: 80116200540

Diagnóstico da Calçada	Qualidade do Serviço		Complemento do Diagnóstico
Endereço: Av. Afonso Pena, 4404 Data do Registro: 02/11/2019 09:30:06 Num. Lote CTM: 80116200540	68	C

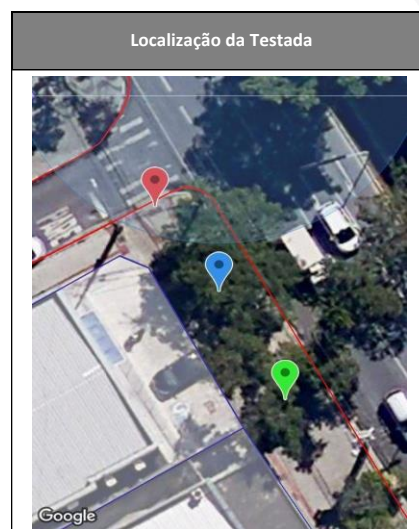
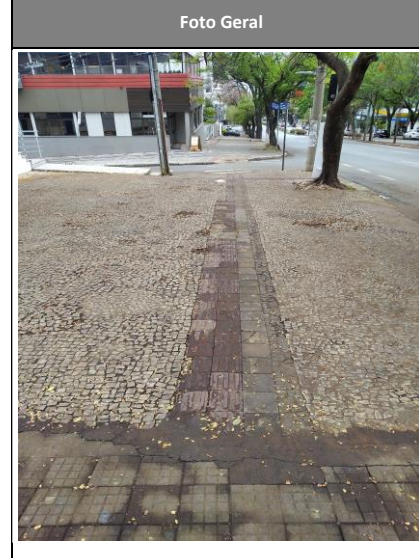
ID	Itens Avaliados	Respostas	Nota
P_1	O Mobiliario urbano está dentro da faixa de serviço de 70 cm ?	Sim	-
P_2	Qual a largura livre do Passeio ?	Acima de 1.50 m	10
P_3	Tipo de revestimento da caçada ?	Pedra Portuguesa	8
P_4	Existencia de Buracos ?	Poucos	5
P_5	Condições Gerais do Piso e meio-fio da calçada ?	Regular	5
P_6	Presença de desniveis ?	Leve	7
P_7	Tem rebaixamento de calçada para Pedestre ?	Sim	8
P_8	Possui piso tátil ao longo da Calçada ?	Sim	-
P_9	A calçada Possui Rebaixamento de Veiculos correto ?	Sim	10
P_10	Existencia de altura livre menor que 2,10 m ?	Não	-
P_11	O Passeio está no padrao da SMPU ?	Não	0
P_12	A testada possui prática de estacionamento sobre o passeio ?	Não	10
P_13	Existe algum dispositivo de Drenagem sobre a calçada ?	Não	0
P_14	Existe PED em frente a testada ?	Não	-
P_15	Existe FTP em frente a testada ?	Não	-
P_16	Classificação geral da calçada pelo pesquisador.	Regular	5

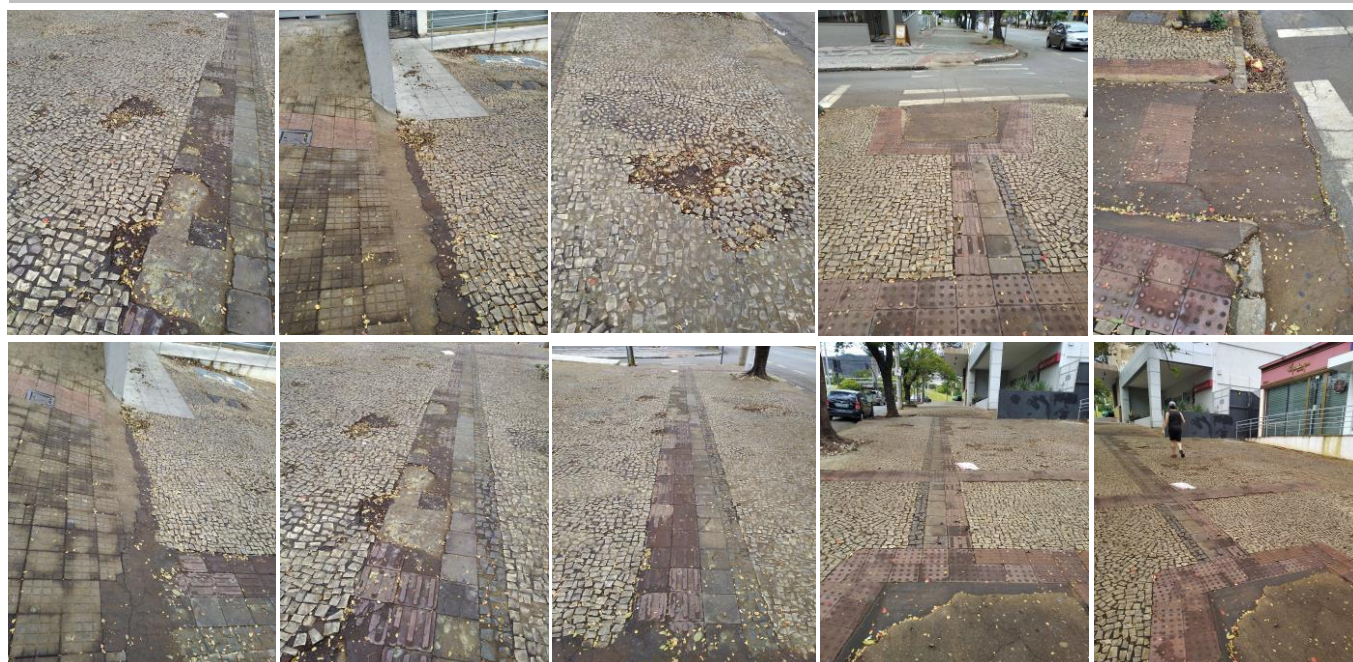
Fotos Complementares - Detalhes do Passeio

ID	Itens Avaliados	Respostas	Nota
P_7_1	Qual tipo do Rebaixo ?	Rebaixo Tipo 1 (trapézio)	0
P_7_1_1	Se for do Tipo 1, Passeio possui largura livre de 1,2 m ?	Sim	0
P_7_1_2	Se for do Tipo 1, O rebaixo tem abas conforme a norma ?	Não	-1
P_7_2	A rampa do rebaixo tem Inclinação da norma (8,33%) ?	Sim	0
P_7_3	O rebaixo possui piso tátil ?	Tem só piso de alerta	-1
P_7_3_1	O piso tátil de alerta e direcional do rebaixo está conforme a norma ?	Sim	0
P_8_1	O piso tátil está no eixo da faixa livre ?	Sim	0
P_8_2	Se tem uma leve mudança de direção está conforme a norma ?	Não	0
P_8_3	Se tem mudança de direção de 90º ou maior está conforme a norma ?	0	0
P_8_4	Se tem mudança de direção de três faixas direcionais está conforme a norma ?	0	0
P_8_5	Se tem mudança de direção de quatro faixas direcionais está conforme a norma?	0	0
P_8_6	Tem piso tátil em pontos de ônibus conforme a norma?	N.A	0
P_8_7	O piso tátil tem conexão com os lotes vizinhos?	Sim	0

P_8_8	O piso tátil está em boas condições aparentes?	Não	0
P_8_9	O piso tátil apresenta desenho com bom senso?	Sim	0
P_13_1	Dispositivo de Drenagem está devidamente instalado e bem conservado?	0	0
P_13_2	Dispositivo de Drenagem oferece risco para caminhada segura de pedestre?	0	0
