Lote 4 - Rota: Contorno

FRATAR
ENGENHARIA CONSULTIVA

Diagnóstico da Calçada	Qualidade do Serviço	
Endereço: Av.Contorno, 8687	87	B
Data do Registro: 29/10/2019 15:33:20		
Num. Lote CTM: 90031000455

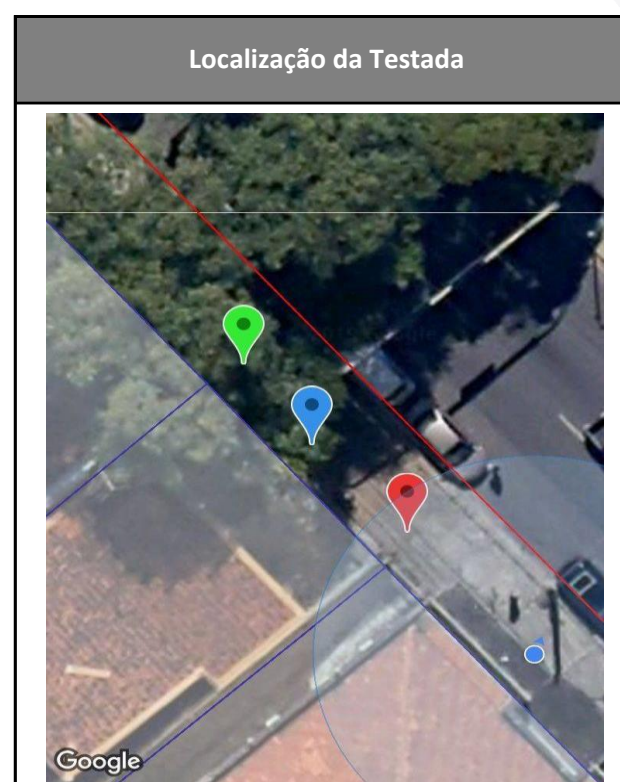
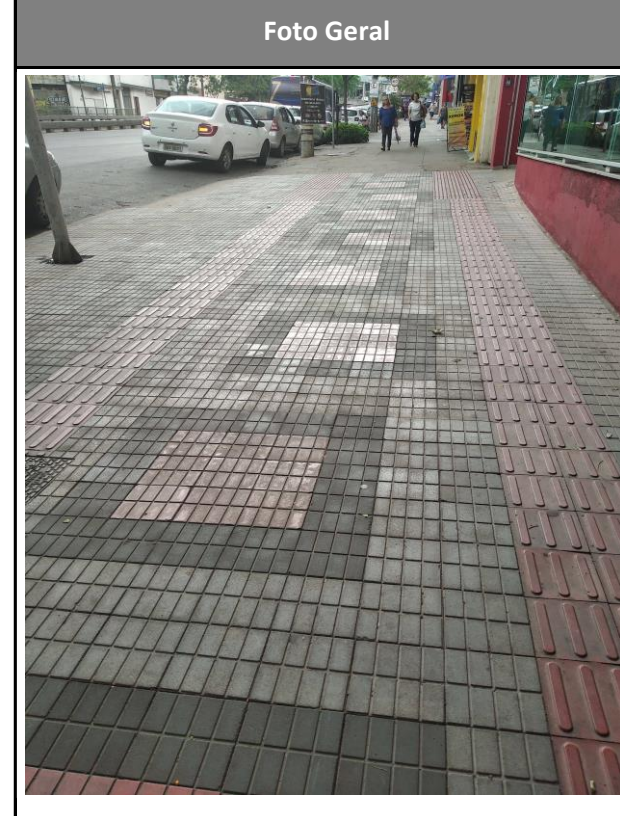
ID	Itens Avaliados	Respostas	Nota
P_1	O Mobiliário urbano está dentro da faixa de serviço de 70 cm ?	Sim	-
P_2	Qual a largura livre do Passeio ?	Acima de 1.50 m	10
P_3	Tipo de revestimento da calçada ?	Ladrilho Hidráulico	10
P_4	Existencia de Buracos ?	Nenhum	10
P_5	Condições Gerais do Piso e meio-fio da calçada ?	Ótimo(a)	10
P_6	Presença de desniveis ?	Leve	7
P_7	Tem rebaixamento de calçada para Pedestre ?	Não	10
P_8	Possui piso tátil ao longo da Calçada ?	Sim	-
P_9	A calçada Possui Rebaixamento de Veiculos correto ?	Sim	10
P_10	Existencia de altura livre menor que 2,10 m ?	Não	-
P_11	O Passeio está no padrao da SMPU ?	Não	0
P_12	A testada possui prática de estacionamento sobre o passeio ?	Não	10
P_13	Existe algum dispositivo de Drenagem sobre a calçada ?	Não	0
P_14	Existe PED em frente a testada ?	Não	-
P_15	Existe FTP em frente a testada ?	Não	-
P_16	Classificação geral da calçada pelo pesquisador.	Ótimo(a)	10
