# Lote 4 - Rota: Contorno

Diagnóstico da Calçada	Qualidade do Serviço	
Endereço: Av.Contorno, 50 Data do Registro: 05/11/2019 16:20:40 Num. Lote CTM: 1020400020	77	B

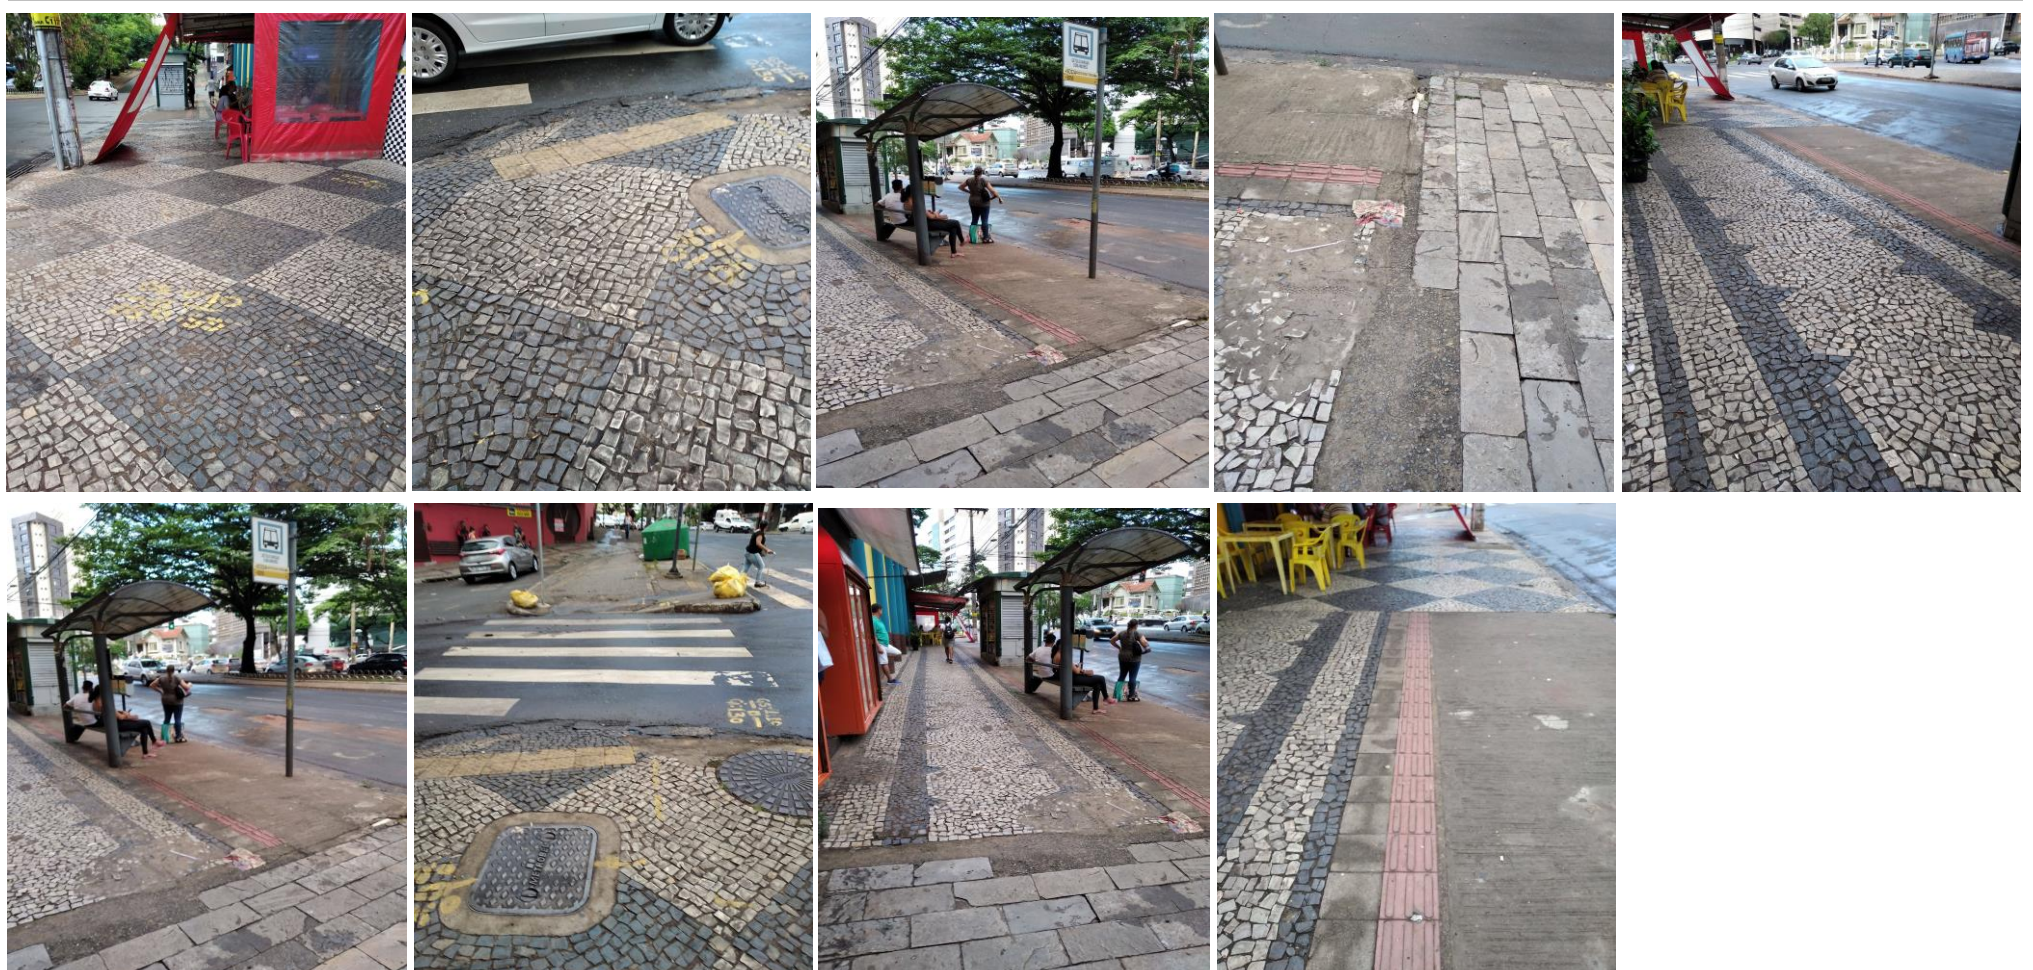
## Fotos Complementares - Detalhes do Passeio

ID	Itens Avaliados	Respostas	Nota
P_1	O Mobiliário urbano está dentro da faixa de serviço de 70 cm ?	Sim	-
P_2	Qual a largura livre do Passeio ?	Acima de 1.50 m	10
P_3	Tipo de revestimento da calçada ?	Pedra Portuguesa	8
P_4	Existencia de Buracos ?	Nenhum	10
P_5	Condições Gerais do Piso e meio-fio da calçada ?	Ótimo(a)	10
P_6	Presença de desniveis ?	Nenhum	10
P_7	Tem rebaixamento de calçada para Pedestre ?	Sim	9
P_8	Possui piso tátil ao longo da Calçada ?	Sim	-
P_9	A calçada Possui Rebaixamento de Veiculos correto ?	N.A	0
P_10	Existencia de altura livre menor que 2,10 m ?	Não	-
P_11	O Passeio está no padrao da SMPU ?	Não	0
P_12	A testada possui prática de estacionamento sobre o passeio ?	Não	10
P_13	Existe algum dispositivo de Drenagem sobre a calçada ?	Não	0
P_14	Existe PED em frente a testada ?	Sim	-
P_15	Existe FTP em frente a testada ?	Sim	-
P_16	Classificação geral da calçada pelo pesquisador.	Ótimo(a)	10
