# Lote 4 - Rota: Contorno

Diagnóstico da Calçada	Qualidade do Serviço	
Endereço: Av.Contorno, 6899	<b>95</b>	<b>A</b>
Data do Registro: 07/11/2019 16:28:14		
Num. Lote CTM: 90047800435

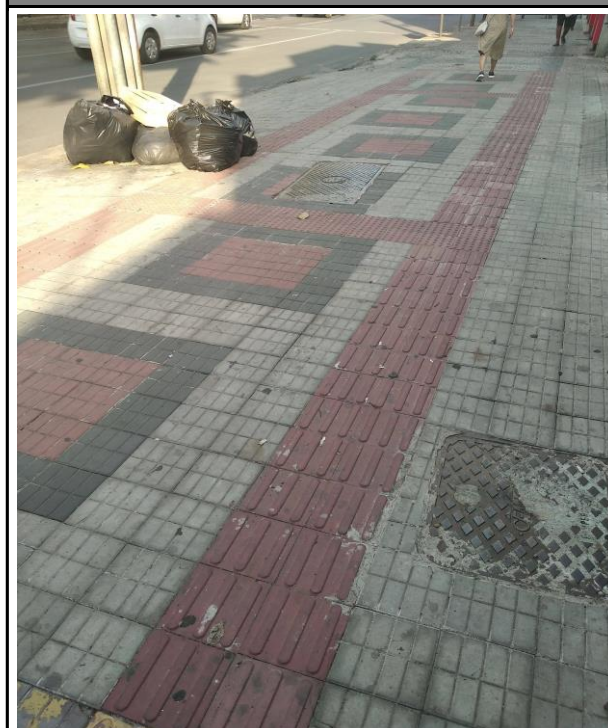
## Foto Geral

ID	Itens Avaliados	Respostas	Nota
P_1	O Mobiliário urbano está dentro da faixa de serviço de 70 cm ?	Sim	-
P_2	Qual a largura livre do Passeio ?	Acima de 1.50 m	10
P_3	Tipo de revestimento da calçada ?	Ladrilho Hidráulico	10
P_4	Existência de Buracos ?	Nenhum	10
P_5	Condições Gerais do Piso e meio-fio da calçada ?	Ótimo(a)	10
P_6	Presença de desniveis ?	Nenhum	10
P_7	Tem rebaixamento de calçada para Pedestre ?	Não	10
P_8	Possui piso tátil ao longo da Calçada ?	Sim	-
P_9	A calçada Possui Rebaixamento de Veículos correto ?	Sim	10
P_10	Existência de altura livre menor que 2,10 m ?	Não	-
P_11	O Passeio está no padrão da SMPU ?	Sim	5
P_12	A testada possui prática de estacionamento sobre o passeio ?	Não	10
P_13	Existe algum dispositivo de Drenagem sobre a calçada ?	Não	0
P_14	Existe PED em frente a testada ?	Não	-
P_15	Existe FTP em frente a testada ?	Não	-
P_16	Classificação geral da calçada pelo pesquisador.	Ótimo(a)	10
