Lote 1 - Rota: Noroeste

FRATAR
ENGENHARIA CONSULTIVA

Diagnóstico da Calçada	Qualidade do Serviço	
Endereço: Av. Brigadeiro Eduardo Gomes, 1515	55	C
Data do Registro: 26/11/2019 16:02:47		
Num. Lote CTM: 130476300425

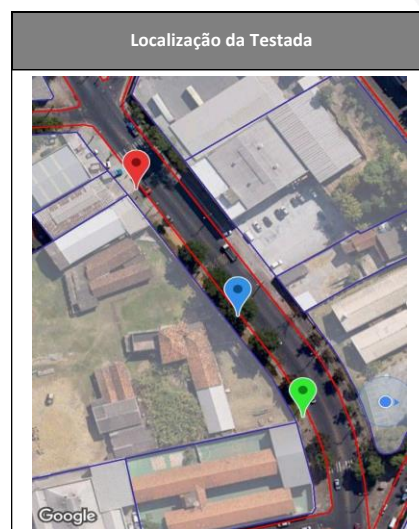
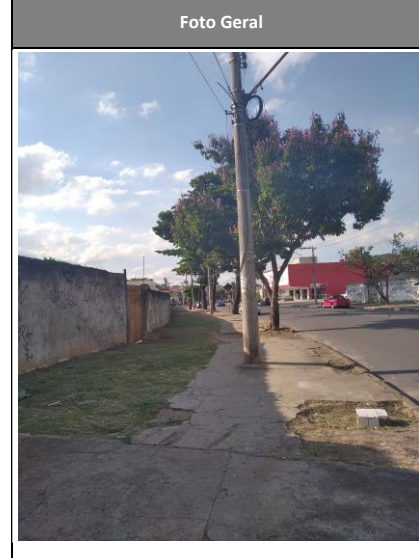
ID	Itens Avaliados	Respostas	Nota
P_1	O Mobiliário urbano está dentro da faixa de serviço de 70 cm ?	Não	-
P_2	Qual a largura livre do Passeio ?	Acima de 1.50 m	10
P_3	Tipo de revestimento da calçada ?	Concreto	10
P_4	Existência de Buracos ?	Poucos	5
P_5	Condições Gerais do Piso e meio-fio da calçada ?	Péssimo	0
P_6	Presença de desníveis ?	Nenhum	10
P_7	Tem rebaixamento de calçada para Pedestre ?	Não	10
P_8	Possui piso tátil ao longo da Calçada ?	Não	-
P_9	A calçada Possui Rebaixamento de Veículos correto ?	Não	0
P_10	Existência de altura livre menor que 2,10 m ?	Não	-
P_11	O Passeio está no padrão da SMPU ?	Não	0
P_12	A testada possui prática de estacionamento sobre o passeio ?	Não	10
P_13	Existe algum dispositivo de Drenagem sobre a calçada ?	Não	0
P_14	Existe PED em frente a testada ?	Não	-
P_15	Existe FTP em frente a testada ?	Não	-
P_16	Classificação geral da calçada pelo pesquisador.	Ruim	0
