Lote 1 - Rota: Padre Pedro Pinto

Diagnóstico da Calçada	Qualidade do Serviço	
Endereço: Rua Padre Pedro Pinto, s/nº	60	C
Data do Registro: 13/11/2019 12:17:40		
Num. Lote CTM: 190525500205

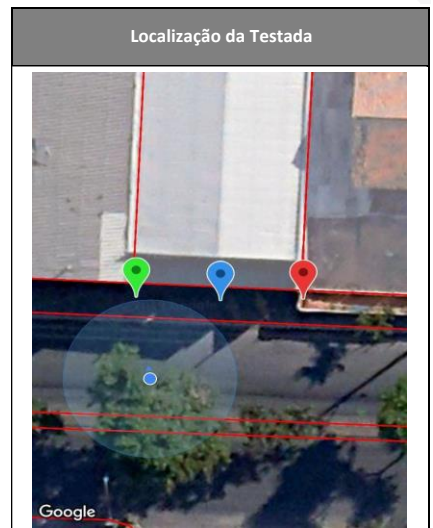
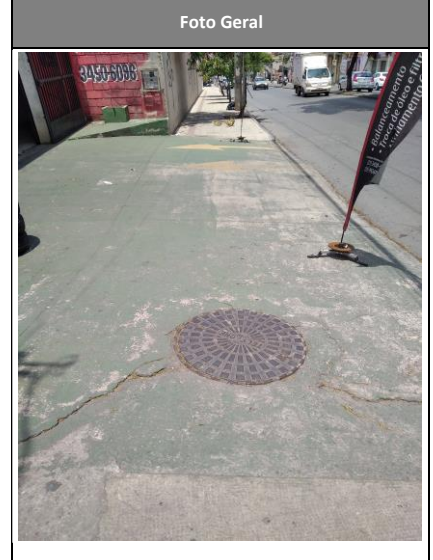
ID	Itens Avaliados	Respostas	Nota
P_1	O Mobiliário urbano está dentro da faixa de serviço de 70 cm ?	Sim	-
P_2	Qual a largura livre do Passeio ?	Acima de 1.50 m	10
P_3	Tipo de revestimento da calçada ?	Concreto	10
P_4	Existência de Buracos ?	Nenhum	10
P_5	Condições Gerais do Piso e meio-fio da calçada ?	Regular	5
P_6	Presença de desníveis ?	Severo	0
P_7	Tem rebaixamento de calçada para Pedestre ?	Não	10
P_8	Possui piso tátil ao longo da Calçada ?	Não	-
P_9	A calçada Possui Rebaixamento de Veículos correto ?	Não	0
P_10	Existência de altura livre menor que 2,10 m ?	Não	-
P_11	O Passeio está no padrão da SMPU ?	Não	0
P_12	A testada possui prática de estacionamento sobre o passeio ?	Não	10
P_13	Existe algum dispositivo de Drenagem sobre a calçada ?	Não	0
P_14	Existe PED em frente a testada ?	Não	-
P_15	Existe FTP em frente a testada ?	Não	-
P_16	Classificação geral da calçada pelo pesquisador.	Regular	5
