Diagnóstico da Calçada	Qualidade do Serviço	
Endereço: Praça da Liberdade, s/nº	<b>83</b>	<b>B</b>
Data do Registro: 02/11/2019 11:55:59		
Num. Lote CTM: 10064000645

Diagnóstico da Calçada	Qualidade do Serviço		Complemento do Diagnóstico
Endereço: Praça da Liberdade, s/nº	83	B	
Data do Registro: 02/11/2019 11:55:59			
Num. Lote CTM: 10064000645

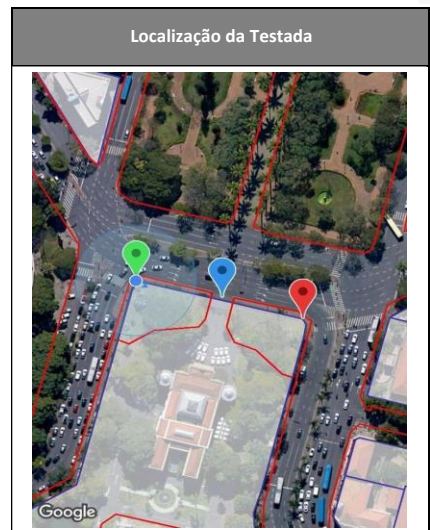
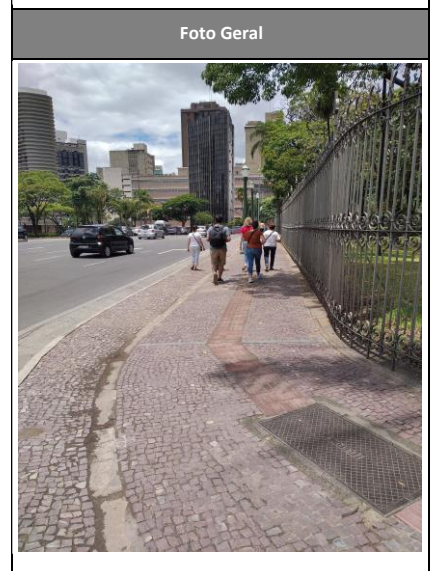
ID	Itens Avaliados	Respostas	Nota
P_1	O Mobiliário urbano está dentro da faixa de serviço de 70 cm ?	Não	-
P_2	Qual a largura livre do Passeio ?	Acima de 1.50 m	10
P_3	Tipo de revestimento da calçada ?	Pedra Portuguesa	8
P_4	Existência de Buracos ?	Nenhum	10
P_5	Condições Gerais do Piso e meio-fio da calçada ?	Regular	10
P_6	Presença de desníveis ?	Nenhum	10
P_7	Tem rebaixamento de calçada para Pedestre ?	Sim	10
P_8	Possui piso tátil ao longo da Calçada ?	Sim	-
P_9	A calçada Possui Rebaixamento de Veículos correto ?	Sim	0
P_10	Existência de altura livre menor que 2,10 m ?	Não	-
P_11	O Passeio está no padrão da SMPU ?	Não	0
P_12	A testada possui prática de estacionamento sobre o passeio ?	Não	10
P_13	Existe algum dispositivo de Drenagem sobre a calçada ?	Não	0
P_14	Existe PED em frente a testada ?	Não	-
P_15	Existe FTP em frente a testada ?	Sim	-
P_16	Classificação geral da calçada pelo pesquisador.	Ótimo(a)	5

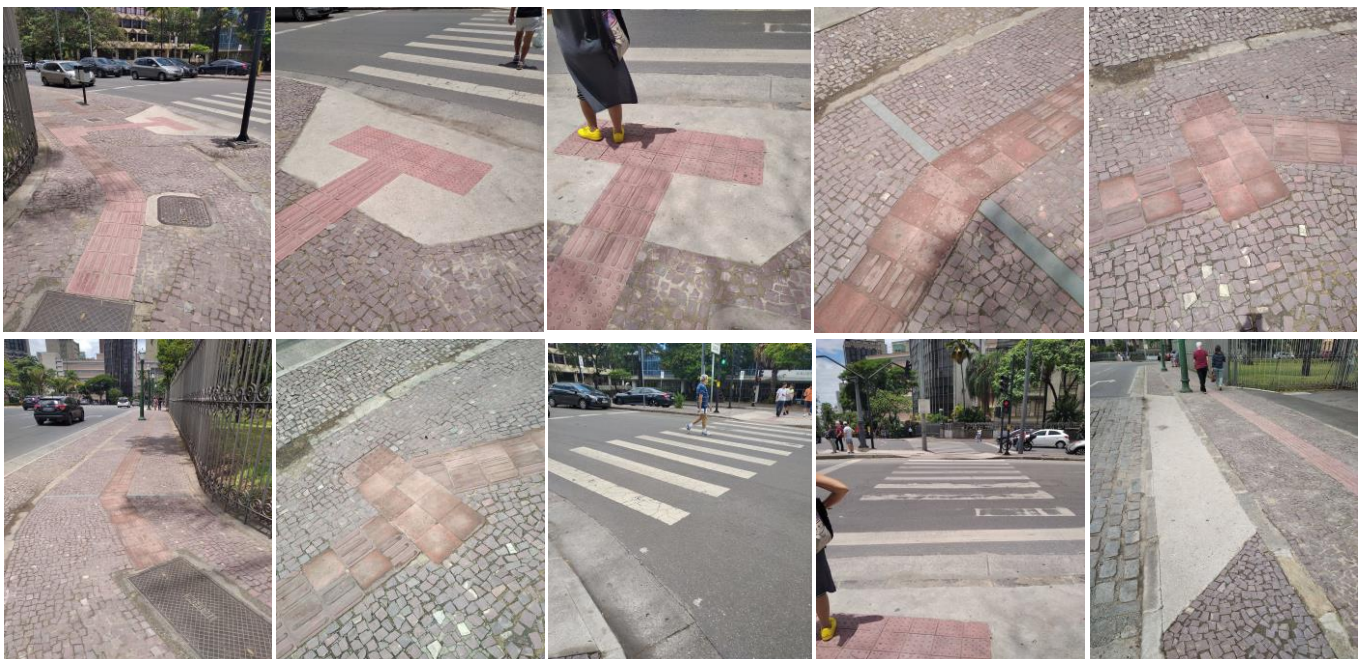
Fotos Complementares - Detalhes do Passeio

ID	Itens Avaliados	Respostas	Nota
P_7_1	Qual tipo do Rebaixo ?	Rebaixo Tipo 1 (trapézio)	0
P_7_1_1	Se for do Tipo 1, Passeio possui largura livre de 1,2 m ?	Sim	0
P_7_1_2	Se for do Tipo 1, O rebaixo tem abas conforme a norma ?	Sim	0
P_7_2	A rampa do rebaixo tem Inclinação da norma (8,33%) ?	Sim	0
P_7_3	O rebaixo possui piso tátil ?	Tem piso de alerta e direcional	0
P_7_3_1	O piso tátil de alerta e direcional do rebaixo está conforme a norma ?	Sim	0
P_8_1	O piso tátil está no eixo da faixa livre ?	Sim	0
P_8_2	Se tem uma leve mudança de direção está conforme a norma ?	Sim	0
P_8_3	Se tem mudança de direção de 90º ou maior está conforme a norma ?	Não	0
P_8_4	Se tem mudança de direção de três faixas direcionais está conforme a norma ?	Sim	0
P_8_5	Se tem mudança de direção de quatro faixas direcionais está conforme a norma?	N.A	0
P_8_6	Tem piso tátil em pontos de ônibus conforme a norma?	N.A	0
P_8_7	O piso tátil tem conexão com os lotes vizinhos?	Sim	0

P_8_8	O piso tátil está em boas condições aparentes?	Sim	0
P_8_9	O piso tátil apresenta desenho com bom senso?	Sim	0
P_13_1	Dispositivo de Drenagem está devidamente instalado e bem conservado?	0	0
P_13_2	Dispositivo de Drenagem oferece risco para caminamento seguro de pedestre?	0	0
