Lote 1 - Rota: Noroeste

FRATAR
ENGENHARIA CONSULTIVA

Diagnóstico da Calçada	Qualidade do Serviço	
Endereço: Av. Abílio Machado, 2261	75	B
Data do Registro: 11/11/2019 16:54:57		
Num. Lote CTM: 130118500530

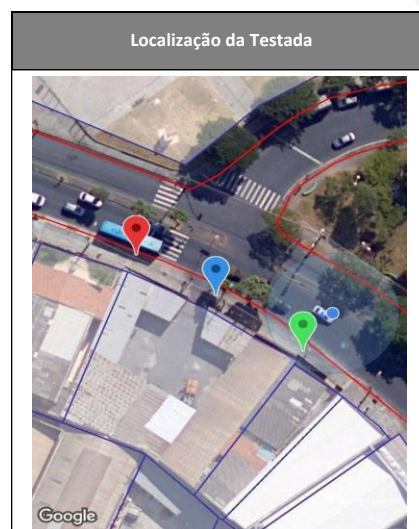
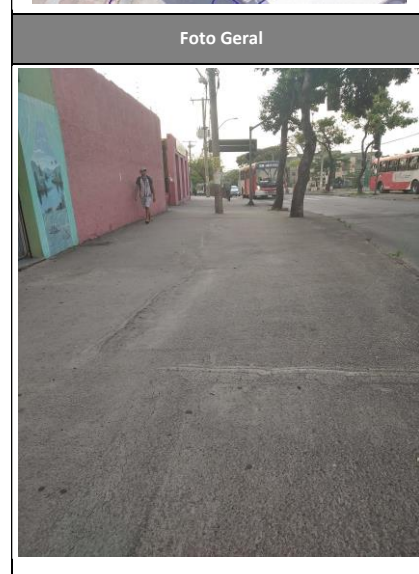
ID	Itens Avaliados	Respostas	Nota
P_1	O Mobiliário urbano está dentro da faixa de serviço de 70 cm ?	Não	-
P_2	Qual a largura livre do Passeio ?	Acima de 1.50 m	10
P_3	Tipo de revestimento da calçada ?	Concreto	10
P_4	Existência de Buracos ?	Nenhum	10
P_5	Condições Gerais do Piso e meio-fio da calçada ?	Ótimo(a)	10
P_6	Presença de desníveis ?	Nenhum	10
P_7	Tem rebaixamento de calçada para Pedestre ?	Não	10
P_8	Possui piso tátil ao longo da Calçada ?	Não	-
P_9	A calçada Possui Rebaixamento de Veículos correto ?	Não	0
P_10	Existência de altura livre menor que 2,10 m ?	Não	-
P_11	O Passeio está no padrão da SMPU ?	Não	0
P_12	A testada possui prática de estacionamento sobre o passeio ?	Não	10
P_13	Existe algum dispositivo de Drenagem sobre a calçada ?	Não	0
P_14	Existe PED em frente a testada ?	Não	-
P_15	Existe FTP em frente a testada ?	Sim	-
P_16	Classificação geral da calçada pelo pesquisador.	Regular	5
