Diagnóstico da Calçada	Qualidade do Serviço	
Endereço: Av. Afonso Pena, 2158	78	B
Data do Registro: 02/11/2019 12:22:16		
Num. Lote CTM: 10210000240

Lote 5 - Rota: Afonso Pena

FRATAR
ENGENHARIA CONSULTIVA

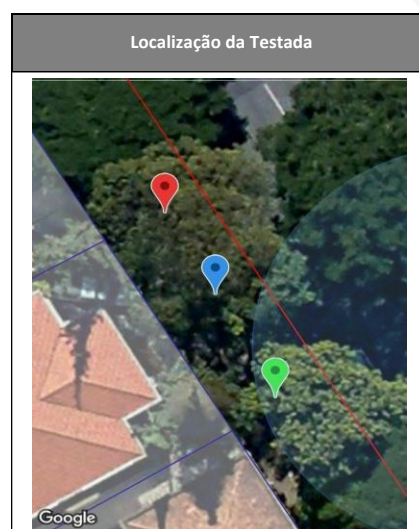
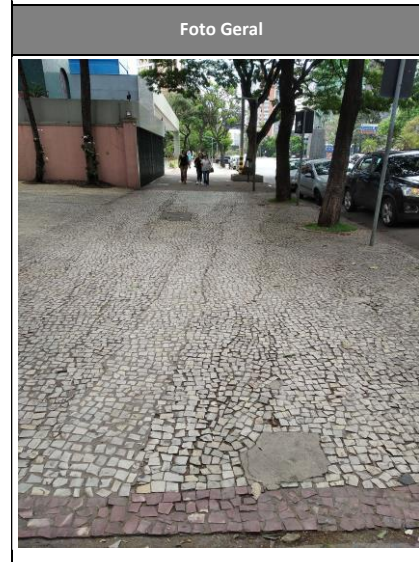
ID	Itens Avaliados	Respostas	Nota
P_1	O Mobiliário urbano está dentro da faixa de serviço de 70 cm ?	Sim	-
P_2	Qual a largura livre do Passeio ?	Acima de 1.50 m	10
P_3	Tipo de revestimento da calçada ?	Pedra Portuguesa	10
P_4	Existência de Buracos ?	Nenhum	10
P_5	Condições Gerais do Piso e meio-fio da calçada ?	Ótimo(a)	10
P_6	Presença de desníveis ?	Nenhum	10
P_7	Tem rebaixamento de calçada para Pedestre ?	Não	0
P_8	Possui piso tátil ao longo da Calçada ?	Não	-
P_9	A calçada Possui Rebaixamento de Veículos correto ?	N.A	0
P_10	Existência de altura livre menor que 2,10 m ?	Não	-
P_11	O Passeio está no padrão da SMPU ?	Não	0
P_12	A testada possui prática de estacionamento sobre o passeio ?	Não	10
P_13	Existe algum dispositivo de Drenagem sobre a calçada ?	Não	0
P_14	Existe PED em frente a testada ?	Não	-
P_15	Existe FTP em frente a testada ?	Não	-
P_16	Classificação geral da calçada pelo pesquisador.	Ótimo(a)	10
