Lote 4 - Rota: Raja Gabaglia

FRATAR
ENGENHARIA CONSULTIVA

Diagnóstico da Calçada	Qualidade do Serviço	
Endereço: Av. Raja Gabaglia, 1961	62	C
Data do Registro: 07/11/2019 14:49:39		
Num. Lote CTM: 90839400040

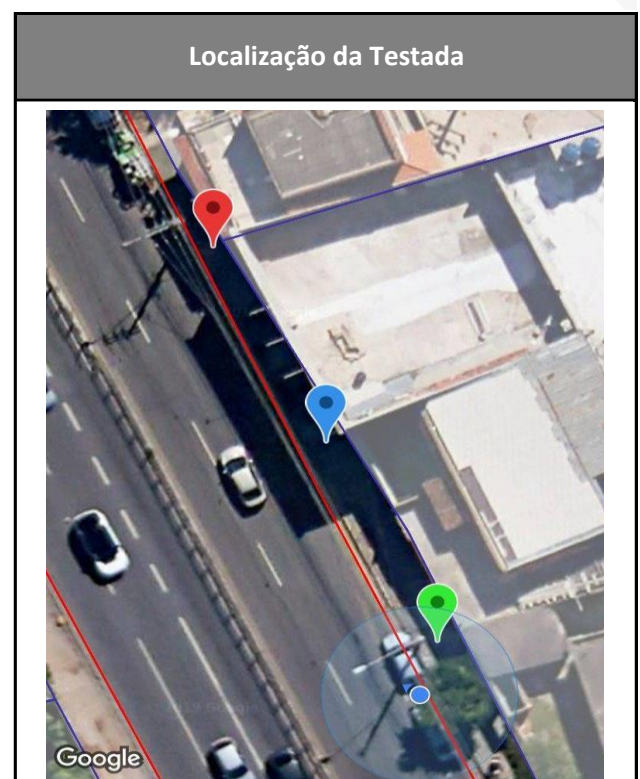
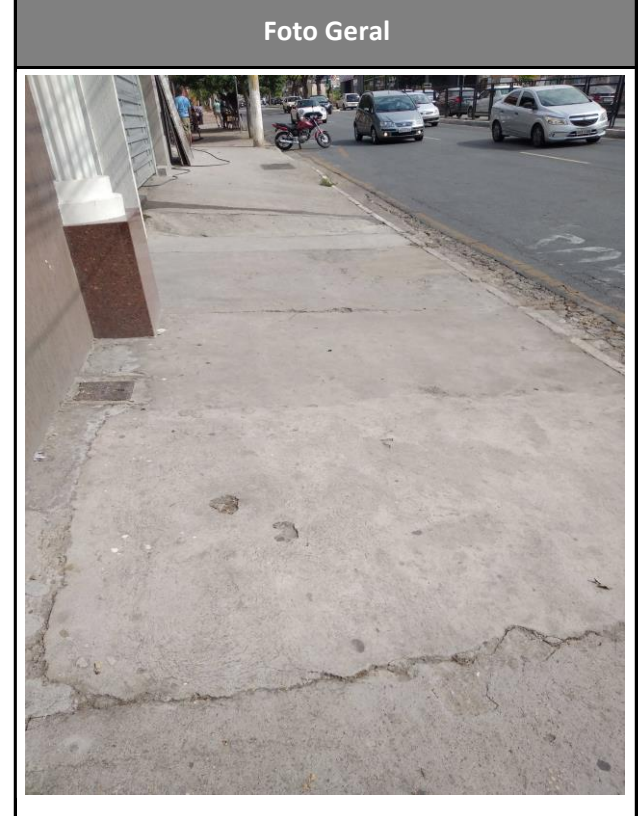
ID	Itens Avaliados	Respostas	Nota
P_1	O Mobiliário urbano está dentro da faixa de serviço de 70 cm ?	Sim	-
P_2	Qual a largura livre do Passeio ?	Acima de 1.50 m	10
P_3	Tipo de revestimento da calçada ?	Concreto	10
P_4	Existencia de Buracos ?	Poucos	5
P_5	Condições Gerais do Piso e meio-fio da calçada ?	Regular	5
P_6	Presença de desniveis ?	Leve	7
P_7	Tem rebaixamento de calçada para Pedestre ?	Não	10
P_8	Possui piso tátil ao longo da Calçada ?	Não	-
P_9	A calçada Possui Rebaixamento de Veiculos correto ?	Não	0
P_10	Existencia de altura livre menor que 2,10 m ?	Não	-
P_11	O Passeio está no padrao da SMPU ?	Não	0
P_12	A testada possui prática de estacionamento sobre o passeio ?	Não	10
P_13	Existe algum dispositivo de Drenagem sobre a calçada ?	Não	0
P_14	Existe PED em frente a testada ?	Sim	-
P_15	Existe FTP em frente a testada ?	Não	-
P_16	Classificação geral da calçada pelo pesquisador.	Regular	5
