Diagnóstico da Calçada	Qualidade do Serviço	
Endereço: Rua Padre Pedro Pinto, 1669	90	B
Data do Registro: 21/11/2019 12:25:16		
Num. Lote CTM: 190588900035

Lote 1 - Rota: Padre Pedro Pinto

FRATAR
ENGENHARIA CONSULTIVA

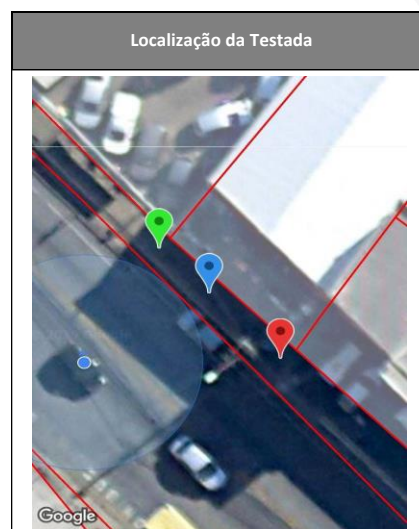
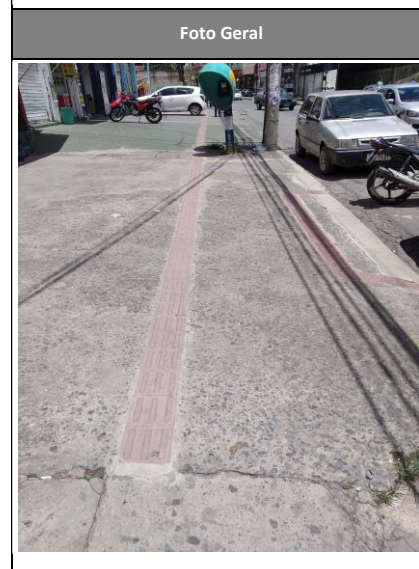
ID	Itens Avaliados	Respostas	Nota
P_1	O Mobiliário urbano está dentro da faixa de serviço de 70 cm ?	Não	-
P_2	Qual a largura livre do Passeio ?	Acima de 1.50 m	10
P_3	Tipo de revestimento da calçada ?	Concreto	10
P_4	Existência de Buracos ?	Nenhum	10
P_5	Condições Gerais do Piso e meio-fio da calçada ?	Ótimo(a)	10
P_6	Presença de desníveis ?	Nenhum	10
P_7	Tem rebaixamento de calçada para Pedestre ?	Não	10
P_8	Possui piso tátil ao longo da Calçada ?	Sim	-
P_9	A calçada Possui Rebaixamento de Veículos correto ?	Sim	10
P_10	Existência de altura livre menor que 2,10 m ?	Não	-
P_11	O Passeio está no padrão da SMPU ?	Não	0
P_12	A testada possui prática de estacionamento sobre o passeio ?	Não	10
P_13	Existe algum dispositivo de Drenagem sobre a calçada ?	Não	0
P_14	Existe PED em frente a testada ?	Não	-
P_15	Existe FTP em frente a testada ?	Não	-
P_16	Classificação geral da calçada pelo pesquisador.	Ótimo(a)	10
