Diagnóstico da Calçada	Qualidade do Serviço	
Endereço: Av. Augusto de Lima, 2061	<b>72</b>	<b>B</b>
Data do Registro: 07/11/2019 08:39:20		
Num. Lote CTM: 10301400360

Diagnóstico da Calçada	Qualidade do Serviço		Complemento do Diagnóstico
Endereço: Av. Augusto de Lima, 2061 Data do Registro: 07/11/2019 08:39:20 Num. Lote CTM: 10301400360	72	B

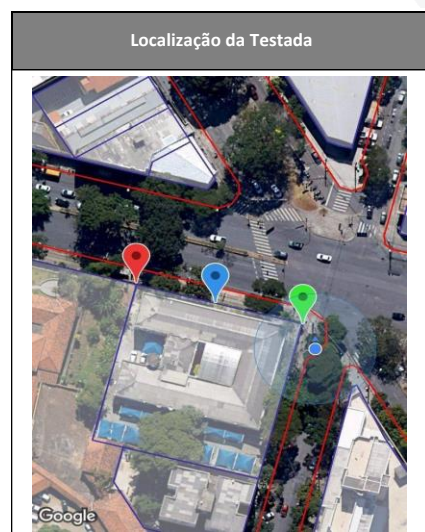
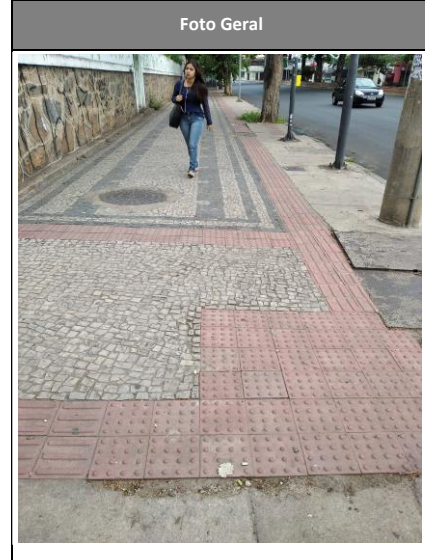
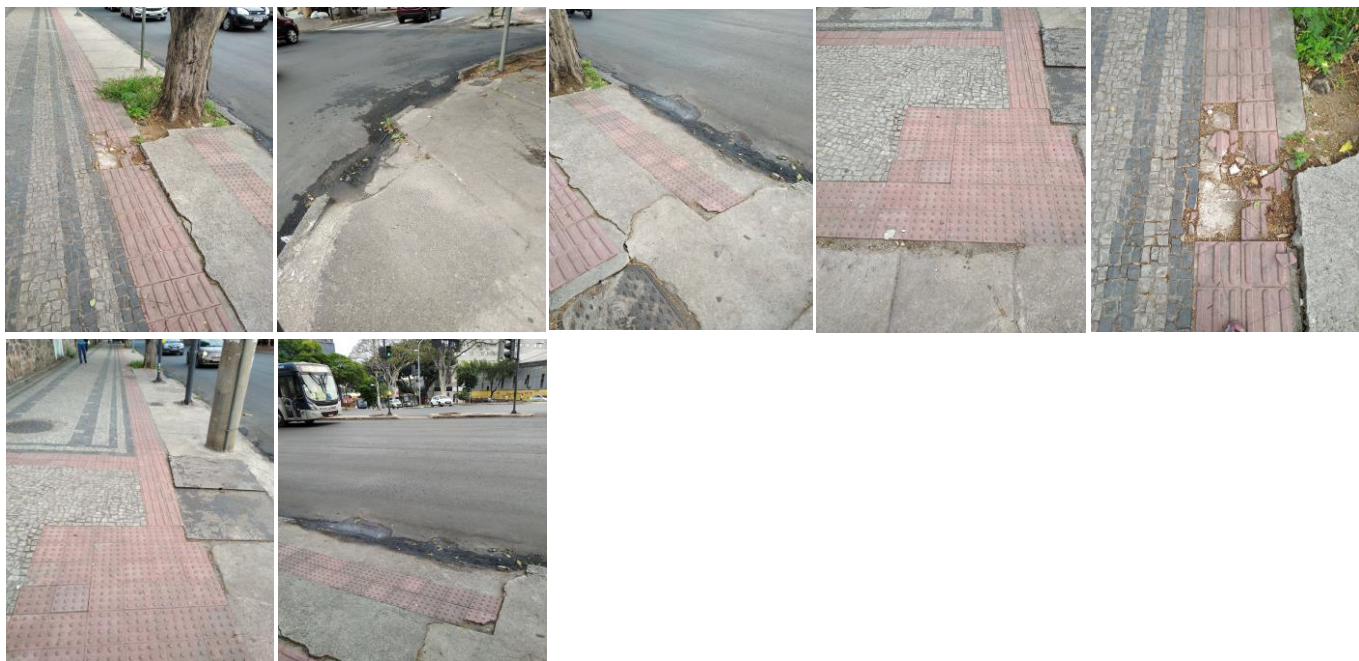
ID	Itens Avaliados	Respostas	Nota
P_1	O Mobiliário urbano está dentro da faixa de serviço de 70 cm ?	Sim	-
P_2	Qual a largura livre do Passeio ?	Acima de 1.50 m	10
P_3	Tipo de revestimento da caçada ?	Pedra Portuguesa	8
P_4	Existência de Buracos ?	Poucos	5
P_5	Condições Gerais do Piso e meio-fio da calçada ?	Ótimo(a)	10
P_6	Presença de desníveis ?	Nenhum	10
P_7	Tem rebaixamento de calçada para Pedestre ?	Sim	9
P_8	Possui piso tátil ao longo da Calçada ?	Sim	-
P_9	A calçada Possui Rebaixamento de Veículos correto ?	N.A	0
P_10	Existência de altura livre menor que 2,10 m ?	Não	-
P_11	O Passeio está no padrão da SMPU ?	Não	0
P_12	A testada possui prática de estacionamento sobre o passeio ?	Não	10
P_13	Existe algum dispositivo de Drenagem sobre a calçada ?	Não	0
P_14	Existe PED em frente a testada ?	Não	-
P_15	Existe FTP em frente a testada ?	Sim	-
P_16	Classificação geral da calçada pelo pesquisador.	Ótimo(a)	10
