Diagnóstico da Calçada	Qualidade do Serviço	
Endereço: Av. Cristovão Colombo, 478	60	C
Data do Registro: 12/11/2019 12:19:59		
Num. Lote CTM: 10066500040

Diagnóstico da Calçada	Qualidade do Serviço		Complemento do Diagnóstico
Endereço: Av. Cristovão Colombo, 478 Data do Registro: 12/11/2019 12:19:59 Num. Lote CTM: 10066500040	60	C

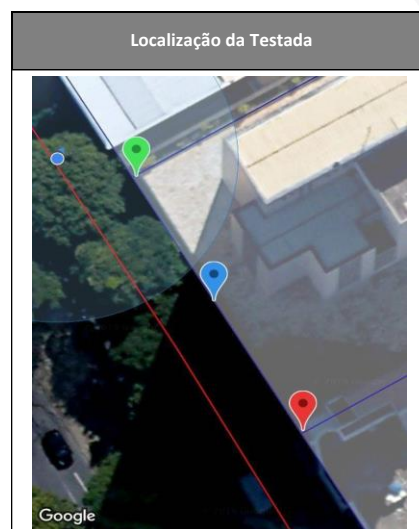
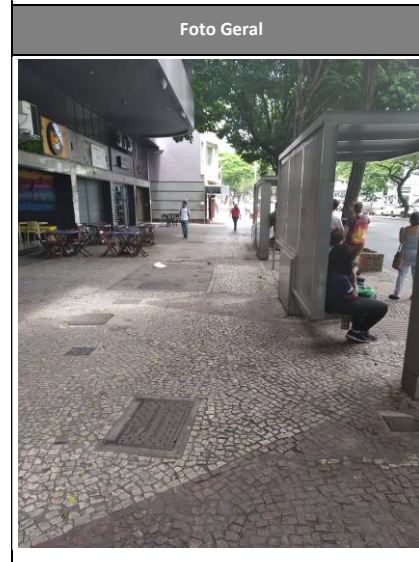
ID	Itens Avaliados	Respostas	Nota
P_1	O Mobiliário urbano está dentro da faixa de serviço de 70 cm ?	Sim	-
P_2	Qual a largura livre do Passeio ?	Acima de 1.50 m	10
P_3	Tipo de revestimento da calçada ?	Pedra Portuguesa	0
P_4	Existência de Buracos ?	Poucos	10
P_5	Condições Gerais do Piso e meio-fio da calçada ?	Regular	10
P_6	Presença de desníveis ?	Leve	10
P_7	Tem rebaixamento de calçada para Pedestre ?	Não	10
P_8	Possui piso tátil ao longo da Calçada ?	Não	-
P_9	A calçada Possui Rebaixamento de Veículos correto ?	N.A	0
P_10	Existência de altura livre menor que 2,10 m ?	Não	-
P_11	O Passeio está no padrão da SMPU ?	Não	0
P_12	A testada possui prática de estacionamento sobre o passeio ?	Não	10
P_13	Existe algum dispositivo de Drenagem sobre a calçada ?	Não	0
P_14	Existe PED em frente a testada ?	Sim	-
P_15	Existe FTP em frente a testada ?	Não	-
P_16	Classificação geral da calçada pelo pesquisador.	Regular	10
