Lote 1 - Rota: Padre Pedro Pinto

Diagnóstico da Calçada	Qualidade do Serviço	
Endereço: Rua Padre Pedro Pinto, 902 Data do Registro: 22/11/2019 10:05:36 Num. Lote CTM: 190399700040	63	C

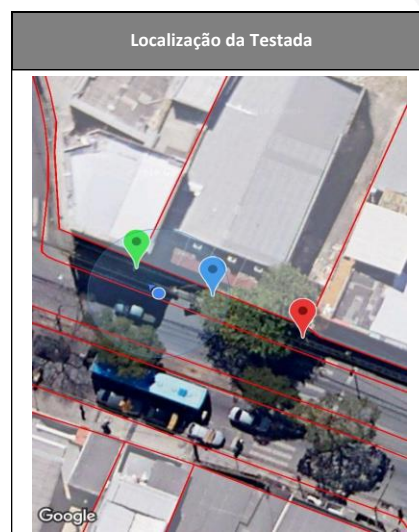
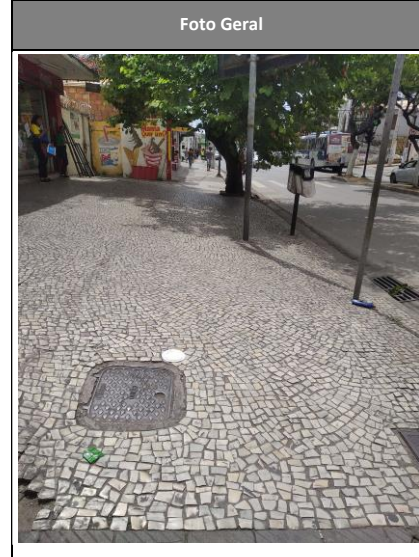
ID	Itens Avaliados	Respostas	Nota
P_1	O Mobiliário urbano está dentro da faixa de serviço de 70 cm ?	Sim	-
P_2	Qual a largura livre do Passeio ?	Acima de 1.50 m	10
P_3	Tipo de revestimento da calçada ?	Pedra Portuguesa	8
P_4	Existência de Buracos ?	Poucos	5
P_5	Condições Gerais do Piso e meio-fio da calçada ?	Regular	5
P_6	Presença de desníveis ?	Nenhum	10
P_7	Tem rebaixamento de calçada para Pedestre ?	Não	10
P_8	Possui piso tátil ao longo da Calçada ?	Não	-
P_9	A calçada Possui Rebaixamento de Veículos correto ?	Não	0
P_10	Existência de altura livre menor que 2,10 m ?	Não	-
P_11	O Passeio está no padrão da SMPU ?	Não	0
P_12	A testada possui prática de estacionamento sobre o passeio ?	Não	10
P_13	Existe algum dispositivo de Drenagem sobre a calçada ?	Não	0
P_14	Existe PED em frente a testada ?	Não	-
P_15	Existe FTP em frente a testada ?	Não	-
P_16	Classificação geral da calçada pelo pesquisador.	Regular	5
