Lote 4 - Rota: Contorno

Diagnóstico da Calçada	Qualidade do Serviço	
Endereço: Av.Contorno, 5925 Data do Registro: 05/11/2019 11:39:08 Num. Lote CTM: 80001500370	90	B

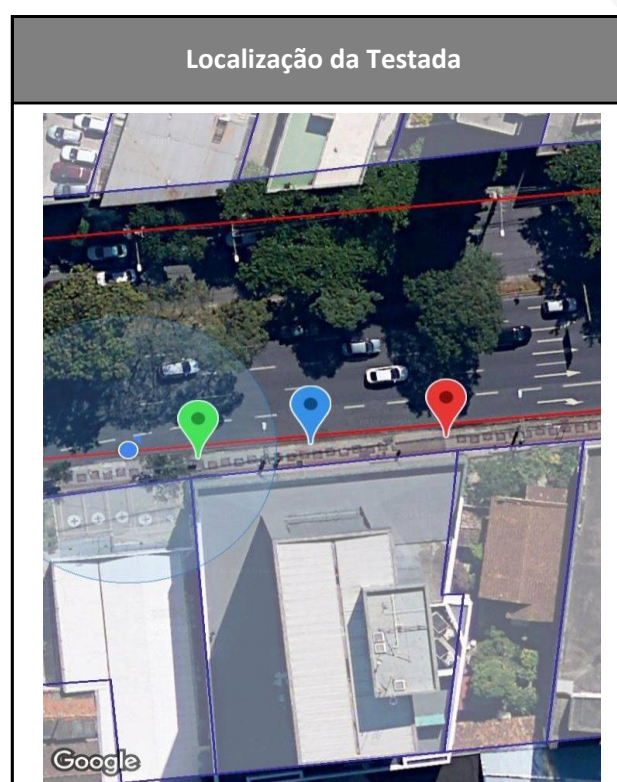
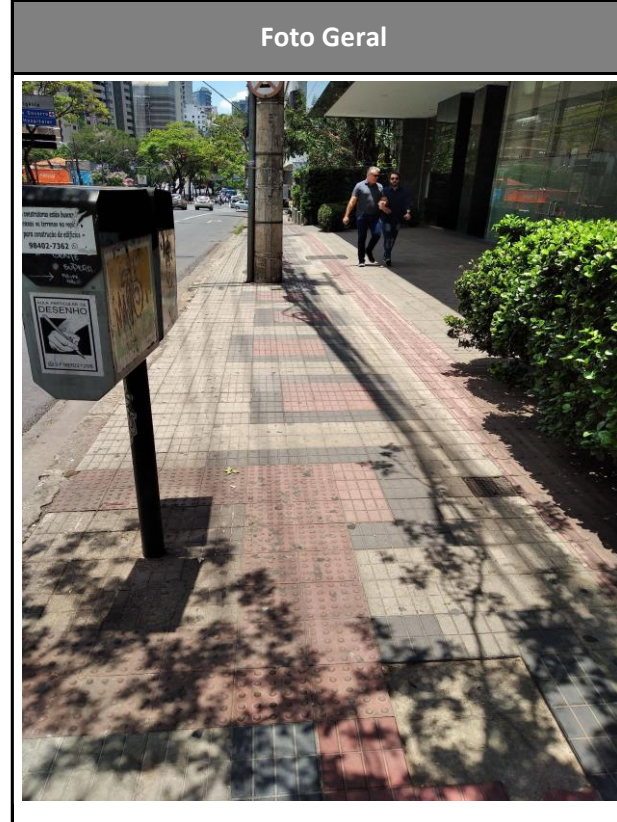
ID	Itens Avaliados	Respostas	Nota
P_1	O Mobiliário urbano está dentro da faixa de serviço de 70 cm ?	Sim	-
P_2	Qual a largura livre do Passeio ?	Acima de 1.50 m	10
P_3	Tipo de revestimento da calçada ?	Ladrilho Hidráulico	10
P_4	Existência de Buracos ?	Nenhum	10
P_5	Condições Gerais do Piso e meio-fio da calçada ?	Ótimo(a)	10
P_6	Presença de desniveis ?	Nenhum	10
P_7	Tem rebaixamento de calçada para Pedestre ?	Não	10
P_8	Possui piso tátil ao longo da Calçada ?	Sim	-
P_9	A calçada Possui Rebaixamento de Veículos correto ?	Sim	10
P_10	Existência de altura livre menor que 2,10 m ?	Não	-
P_11	O Passeio está no padrão da SMPU ?	Não	0
P_12	A testada possui prática de estacionamento sobre o passeio ?	Não	10
P_13	Existe algum dispositivo de Drenagem sobre a calçada ?	Não	0
P_14	Existe PED em frente a testada ?	Não	-
P_15	Existe FTP em frente a testada ?	Não	-
P_16	Classificação geral da calçada pelo pesquisador.	Ótimo(a)	10
