# Lote 4 - Rota: Contorno

Diagnóstico da Calçada	Qualidade do Serviço	
Endereço: Av.Contorno, 1665	<b>62</b>	<b>C</b>
Data do Registro: 01/11/2019 16:31:35		
Num. Lote CTM: 60007600235

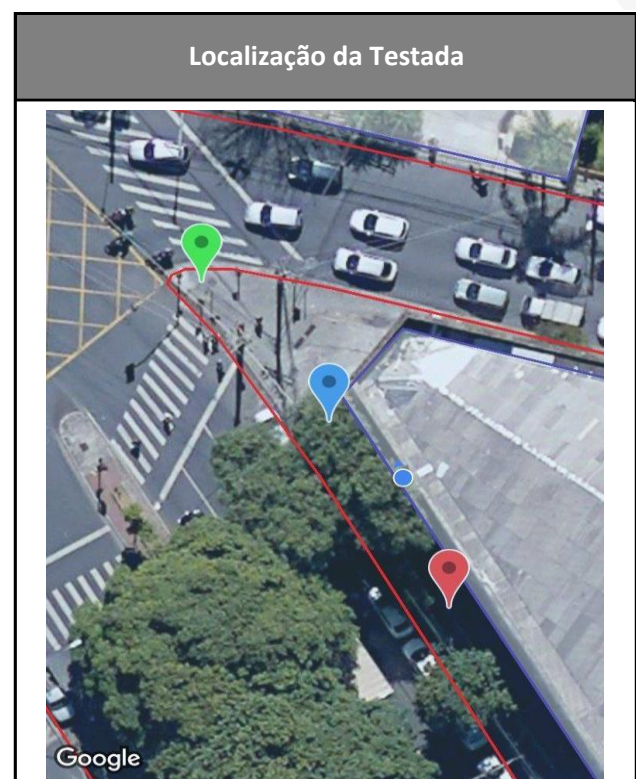
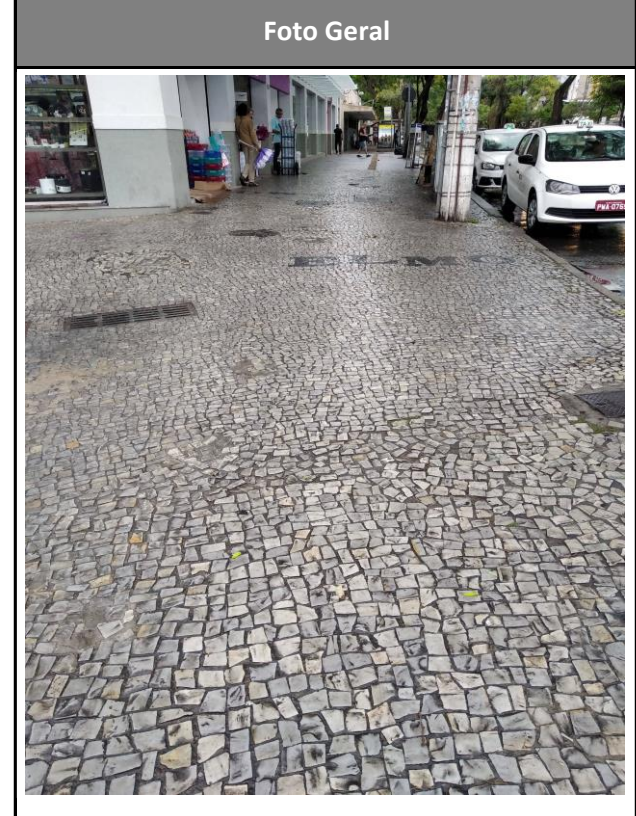
ID	Itens Avaliados	Respostas	Nota
P_1	O Mobiliário urbano está dentro da faixa de serviço de 70 cm ?	Sim	-
P_2	Qual a largura livre do Passeio ?	Acima de 1.50 m	10
P_3	Tipo de revestimento da calçada ?	Pedra Portuguesa	8
P_4	Existência de Buracos ?	Poucos	5
P_5	Condições Gerais do Piso e meio-fio da calçada ?	Ótimo(a)	10
P_6	Presença de desníveis ?	Severo	0
P_7	Tem rebaixamento de calçada para Pedestre ?	Sim	9
P_8	Possui piso tátil ao longo da Calçada ?	Não	-
P_9	A calçada Possui Rebaixamento de Veículos correto ?	N.A	0
P_10	Existência de altura livre menor que 2,10 m ?	Não	-
P_11	O Passeio está no padrão da SMPU ?	Não	0
P_12	A testada possui prática de estacionamento sobre o passeio ?	Não	10
P_13	Existe algum dispositivo de Drenagem sobre a calçada ?	Sim	0
P_14	Existe PED em frente a testada ?	Não	-
P_15	Existe FTP em frente a testada ?	Sim	-
P_16	Classificação geral da calçada pelo pesquisador.	Ótimo(a)	10
