Diagnóstico da Calçada	Qualidade do Serviço	
Endereço: Rua Rio Grande do Norte, 1007	78	B
Data do Registro: 14/11/2019 09:27:03		
Num. Lote CTM: 10129200225

Diagnóstico da Calçada	Qualidade do Serviço		Complemento do Diagnóstico
Endereço: Rua Rio Grande do Norte, 1007 Data do Registro: 14/11/2019 09:27:03 Num. Lote CTM: 10129200225	78	B

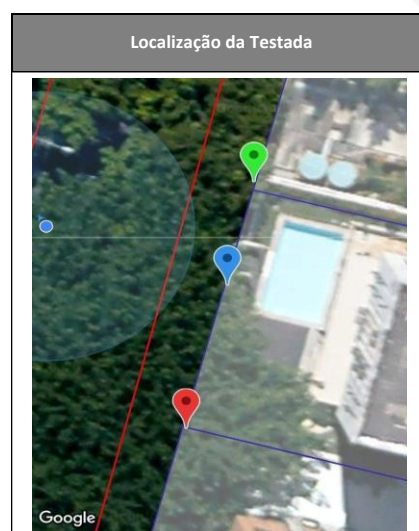
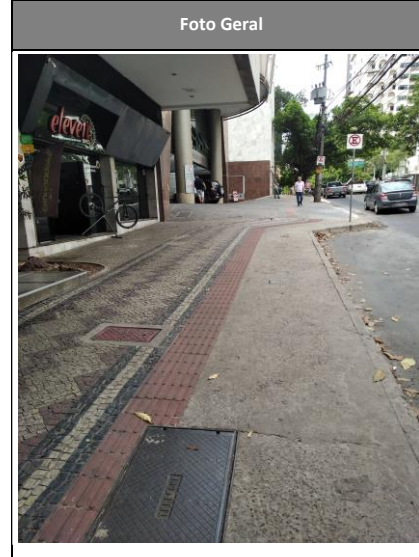
ID	Itens Avaliados	Respostas	Nota
P_1	O Mobiliário urbano está dentro da faixa de serviço de 70 cm ?	Sim	-
P_2	Qual a largura livre do Passeio ?	Acima de 1.50 m	10
P_3	Tipo de revestimento da calçada ?	Pedra Portuguesa	8
P_4	Existência de Buracos ?	Nenhum	10
P_5	Condições Gerais do Piso e meio-fio da calçada ?	Ótimo(a)	10
P_6	Presença de desníveis ?	Nenhum	10
P_7	Tem rebaixamento de calçada para Pedestre ?	Não	7
P_8	Possui piso tátil ao longo da Calçada ?	Sim	-
P_9	A calçada Possui Rebaixamento de Veículos correto ?	N.A	0
P_10	Existência de altura livre menor que 2,10 m ?	Não	-
P_11	O Passeio está no padrão da SMPU ?	Não	0
P_12	A testada possui prática de estacionamento sobre o passeio ?	Não	10
P_13	Existe algum dispositivo de Drenagem sobre a calçada ?	Não	0
P_14	Existe PED em frente a testada ?	Não	-
P_15	Existe FTP em frente a testada ?	Não	-
P_16	Classificação geral da calçada pelo pesquisador.	Ótimo(a)	10
