Lote 4 - Rota: Contorno

FRATAR
ENGENHARIA CONSULTIVA

Diagnóstico da Calçada	Qualidade do Serviço	
Endereço: Av.Contorno, 2170	65	C
Data do Registro: 04/11/2019 14:43:43		
Num. Lote CTM: 10458000265

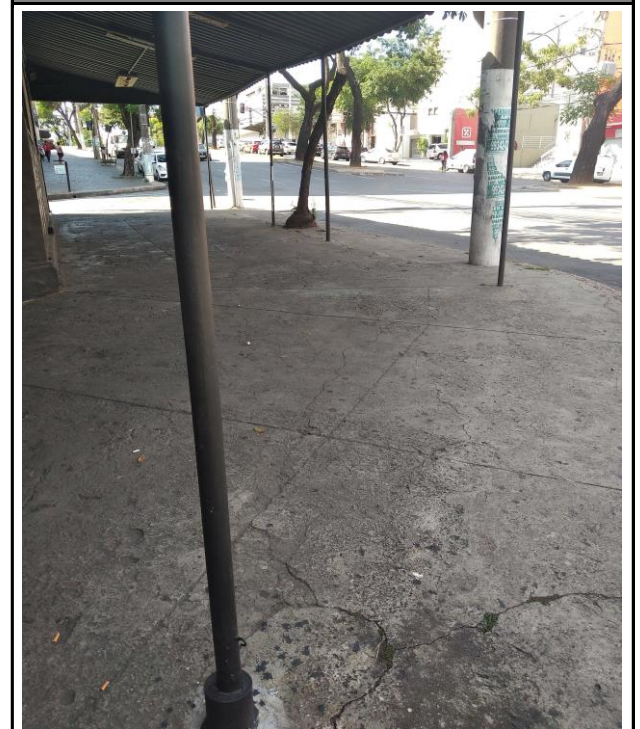
Foto Geral

ID	Itens Avaliados	Respostas	Nota
P_1	O Mobiliário urbano está dentro da faixa de serviço de 70 cm ?	Sim	-
P_2	Qual a largura livre do Passeio ?	Acima de 1.50 m	10
P_3	Tipo de revestimento da calçada ?	Concreto	10
P_4	Existencia de Buracos ?	Poucos	5
P_5	Condições Gerais do Piso e meio-fio da calçada ?	Ótimo(a)	10
P_6	Presença de desniveis ?	Nenhum	10
P_7	Tem rebaixamento de calçada para Pedestre ?	Não, mas deveria ter.	0
P_8	Possui piso tátil ao longo da Calçada ?	Não	-
P_9	A calçada Possui Rebaixamento de Veiculos correto ?	N.A	0
P_10	Existencia de altura livre menor que 2,10 m ?	Não	-
P_11	O Passeio está no padrao da SMPU ?	Não	0
P_12	A testada possui prática de estacionamento sobre o passeio ?	Não	10
P_13	Existe algum dispositivo de Drenagem sobre a calçada ?	Não	0
P_14	Existe PED em frente a testada ?	Não	-
P_15	Existe FTP em frente a testada ?	Sim	-
P_16	Classificação geral da calçada pelo pesquisador.	Ótimo(a)	10
