Lote 1 - Rota: Padre Pedro Pinto

Diagnóstico da Calçada	Qualidade do Serviço	
Endereço: Rua Padre Pedro Pinto, 671 Data do Registro: 13/11/2019 10:26:46 Num. Lote CTM: 210654700250	53	C

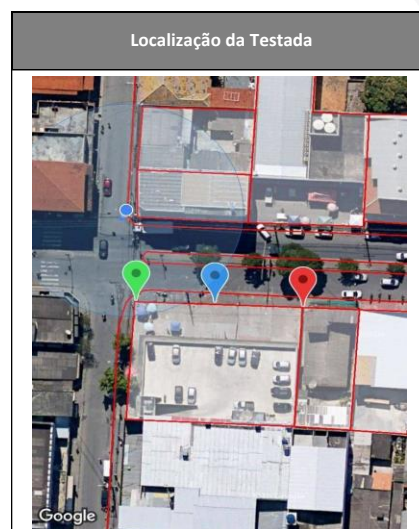
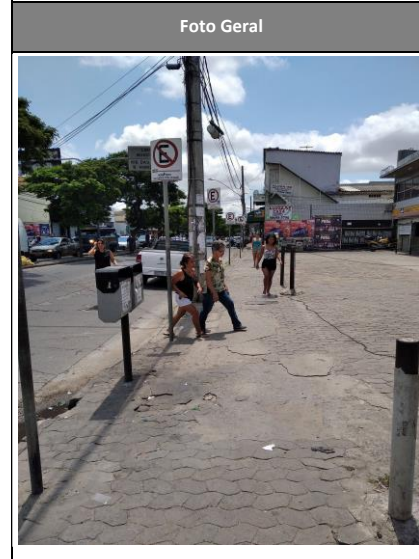
ID	Itens Avaliados	Respostas	Nota
P_1	O Mobiliário urbano está dentro da faixa de serviço de 70 cm ?	Sim	-
P_2	Qual a largura livre do Passeio ?	Acima de 1.50 m	10
P_3	Tipo de revestimento da calçada ?	Bloco Intertravado de Concreto	10
P_4	Existência de Buracos ?	Poucos	5
P_5	Condições Gerais do Piso e meio-fio da calçada ?	Péssimo	0
P_6	Presença de desníveis ?	Nenhum	10
P_7	Tem rebaixamento de calçada para Pedestre ?	Sim	8
P_8	Possui piso tátil ao longo da Calçada ?	Não	-
P_9	A calçada Possui Rebaixamento de Veículos correto ?	Não	0
P_10	Existência de altura livre menor que 2,10 m ?	Não	-
P_11	O Passeio está no padrão da SMPU ?	Não	0
P_12	A testada possui prática de estacionamento sobre o passeio ?	Não	10
P_13	Existe algum dispositivo de Drenagem sobre a calçada ?	Não	0
P_14	Existe PED em frente a testada ?	Não	-
P_15	Existe FTP em frente a testada ?	Não	-
P_16	Classificação geral da calçada pelo pesquisador.	Ruim	0

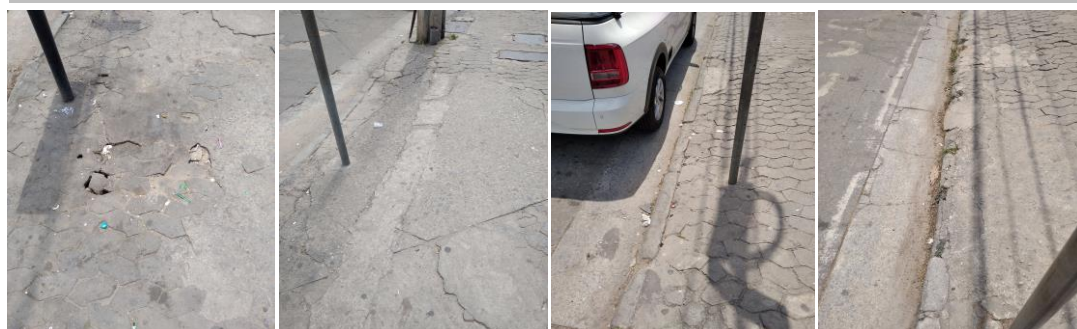
Fotos Complementares - Detalhes do Passeio

ID	Itens Avaliados	Respostas	Nota
P_7_1	Qual tipo do Rebaixo ?	Rebaixo Tipo 1 (trapézio)	0
P_7_1_1	Se for do Tipo 1, Passeio possui largura livre de 1,2 m ?	Sim	0
P_7_1_2	Se for do Tipo 1, O rebaixo tem abas conforme a norma ?	Não	0
P_7_2	A rampa do rebaixo tem Inclinação da norma (8,33%) ?	Sim	0
P_7_3	O rebaixo possui piso tátil ?	Não tem nenhum	0
P_7_3_1	O piso tátil de alerta e direcional do rebaixo está conforme a norma ?	0	0
P_8_1	O piso tátil está no eixo da faixa livre ?	0	0
P_8_2	Se tem uma leve mudança de direção está conforme a norma ?	0	0
P_8_3	Se tem mudança de direção de 90º ou maior está conforme a norma ?	0	0
P_8_4	Se tem mudança de direção de três faixas direcionais está conforme a norma ?	0	0
P_8_5	Se tem mudança de direção de quatro faixas direcionais está conforme a norma?	0	0
P_8_6	Tem piso tátil em pontos de ônibus conforme a norma?	0	0
P_8_7	O piso tátil tem conexão com os lotes vizinhos?	0	0
