Lote 4 - Rota: Contorno

Diagnóstico da Calçada	Qualidade do Serviço	
Endereço: Av.Contorno, 5048	68	C
Data do Registro: 02/11/2019 12:55:25		
Num. Lote CTM: 10076600030

Diagnóstico da Calçada	Qualidade do Serviço		Complemento do Diagnóstico
Endereço: Av.Contorno, 5048 Data do Registro: 02/11/2019 12:55:25 Num. Lote CTM: 10076600030	68	C

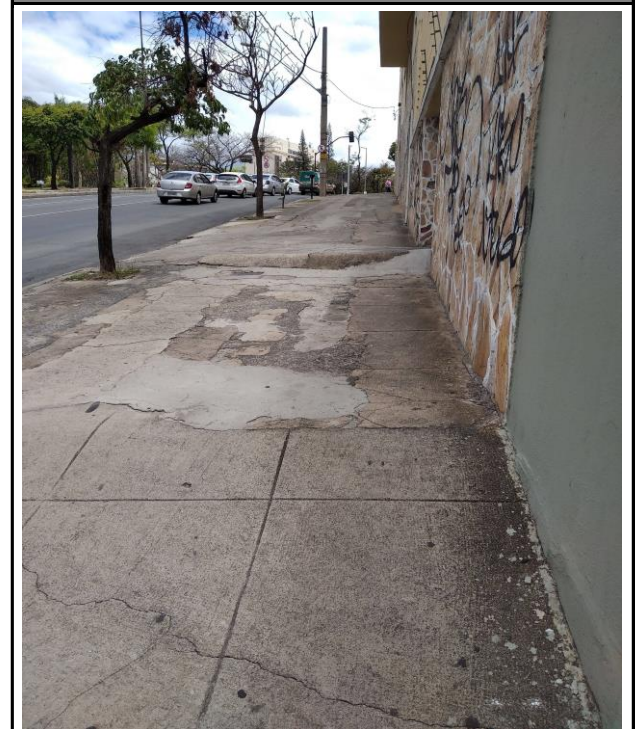
Foto Geral

ID	Itens Avaliados	Respostas	Nota
P_1	O Mobiliário urbano está dentro da faixa de serviço de 70 cm ?	Sim	-
P_2	Qual a largura livre do Passeio ?	Acima de 1.50 m	10
P_3	Tipo de revestimento da calçada ?	Concreto	10
P_4	Existencia de Buracos ?	Poucos	5
P_5	Condições Gerais do Piso e meio-fio da calçada ?	Ótimo(a)	10
P_6	Presença de desniveis ?	Severo	0
P_7	Tem rebaixamento de calçada para Pedestre ?	Sim	8
P_8	Possui piso tátil ao longo da Calçada ?	Não	-
P_9	A calçada Possui Rebaixamento de Veiculos correto ?	Sim	10
P_10	Existencia de altura livre menor que 2,10 m ?	Não	-
P_11	O Passeio está no padrao da SMPU ?	Não	0
P_12	A testada possui prática de estacionamento sobre o passeio ?	Não	10
P_13	Existe algum dispositivo de Drenagem sobre a calçada ?	Não	0
P_14	Existe PED em frente a testada ?	Não	-
P_15	Existe FTP em frente a testada ?	Sim	-
P_16	Classificação geral da calçada pelo pesquisador.	Regular	5

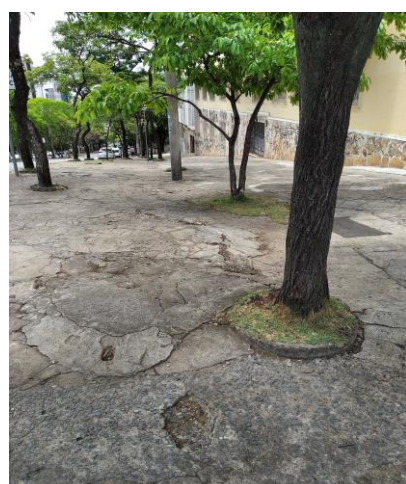
Fotos Complementares - Detalhes do Passeio

ID	Itens Avaliados	Respostas	Nota
P_7_1	Qual tipo do Rebaixo ?	Rebaixo Tipo 1 (trapézio)	0
P_7_1_1	Se for do Tipo 1, Passeio possui largura livre de 1,2 m ?	Sim	0
P_7_1_2	Se for do Tipo 1, O rebaixo tem abas conforme a norma ?	Não	-1
P_7_2	A rampa do rebaixo tem Inclinação da norma (8,33%) ?	Sim	0
P_7_3	O rebaixo possui piso tátil ?	Tem só piso de alerta	-1
P_7_3_1	O piso tátil de alerta e direcional do rebaixo está conforme a norma ?	Sim	0
P_8_1	O piso tátil está no eixo da faixa livre ?	0	0
P_8_2	Se tem uma leve mudança de direção está conforme a norma ?	0	0
P_8_3	Se tem mudança de direção de 90º ou maior está conforme a norma ?	0	0
P_8_4	Se tem mudança de direção de três faixas direcionais está conforme a norma ?	0	0
P_8_5	Se tem mudança de direção de quatro faixas direcionais está conforme a norma?	0	0
P_8_6	Tem piso tátil em pontos de ônibus conforme a norma?	0	0
P_8_7	O piso tátil tem conexão com os lotes vizinhos?	0	0
