Diagnóstico da Calçada	Qualidade do Serviço	
Endereço: Av. Abílio Machado, 497	66	C
Data do Registro: 11/11/2019 13:55:23		
Num. Lote CTM: 130066100235

FRATAR
ENGENHARIA CONSULTIVA

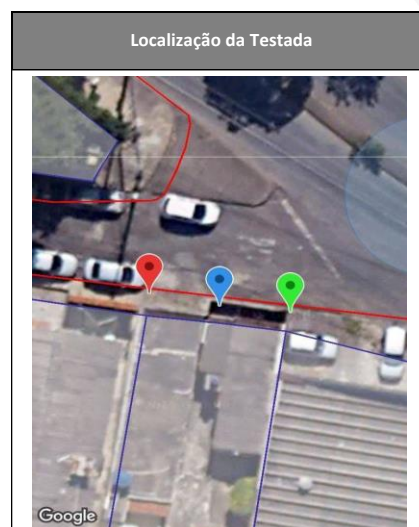
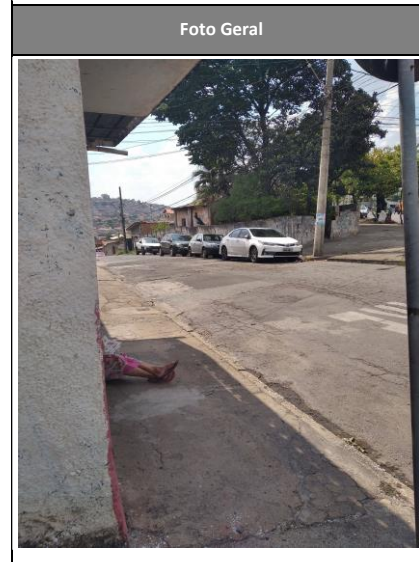
ID	Itens Avaliados	Respostas	Nota
P_1	O Mobiliário urbano está dentro da faixa de serviço de 70 cm ?	Sim	-
P_2	Qual a largura livre do Passeio ?	Entre 1.20 m e 1.50 m	6
P_3	Tipo de revestimento da calçada ?	Concreto	10
P_4	Existência de Buracos ?	Nenhum	10
P_5	Condições Gerais do Piso e meio-fio da calçada ?	Regular	5
P_6	Presença de desníveis ?	Nenhum	10
P_7	Tem rebaixamento de calçada para Pedestre ?	Não	10
P_8	Possui piso tátil ao longo da Calçada ?	Não	-
P_9	A calçada Possui Rebaixamento de Veículos correto ?	N.A	0
P_10	Existência de altura livre menor que 2,10 m ?	Não	-
P_11	O Passeio está no padrão da SMPU ?	Não	0
P_12	A testada possui prática de estacionamento sobre o passeio ?	Não	10
P_13	Existe algum dispositivo de Drenagem sobre a calçada ?	Não	0
P_14	Existe PED em frente a testada ?	Não	-
P_15	Existe FTP em frente a testada ?	Não	-
P_16	Classificação geral da calçada pelo pesquisador.	Regular	5
