Diagnóstico da Calçada	Qualidade do Serviço	
Endereço: Av. Abílio Machado, 1863	58	C
Data do Registro: 11/11/2019 16:02:21		
Num. Lote CTM: 130114400480

Lote 1 - Rota: Noroeste

FRATAR
ENGENHARIA CONSULTIVA

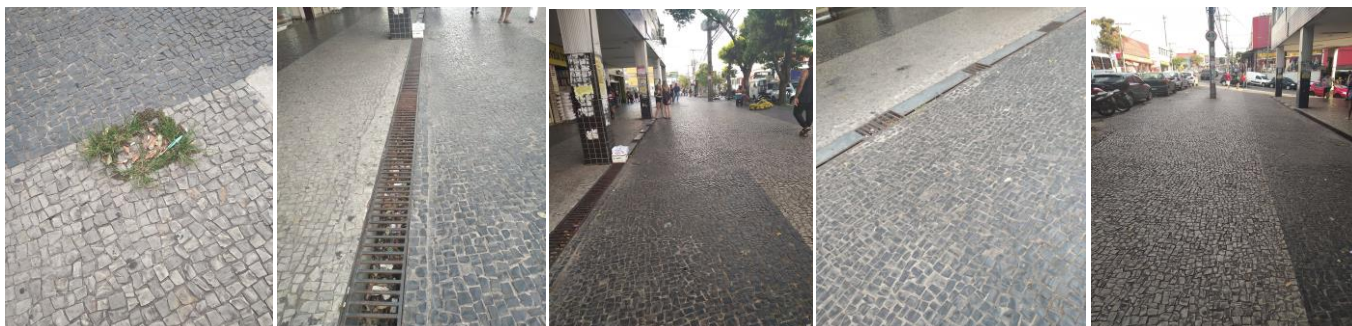
Fotos Complementares - Detalhes do Passeio

ID	Itens Avaliados	Respostas	Nota
P_1	O Mobiliário urbano está dentro da faixa de serviço de 70 cm ?	Não	-
P_2	Qual a largura livre do Passeio ?	Acima de 1.50 m	10
P_3	Tipo de revestimento da calçada ?	Pedra Portuguesa	8
P_4	Existência de Buracos ?	Poucos	5
P_5	Condições Gerais do Piso e meio-fio da calçada ?	Regular	5
P_6	Presença de desníveis ?	Nenhum	10
P_7	Tem rebaixamento de calçada para Pedestre ?	Não	10
P_8	Possui piso tátil ao longo da Calçada ?	Não	-
P_9	A calçada Possui Rebaixamento de Veículos correto ?	N.A	0
P_10	Existência de altura livre menor que 2,10 m ?	Não	-
P_11	O Passeio está no padrão da SMPU ?	Não	0
P_12	A testada possui prática de estacionamento sobre o passeio ?	Não	10
P_13	Existe algum dispositivo de Drenagem sobre a calçada ?	Sim	0
P_14	Existe PED em frente a testada ?	Não	-
P_15	Existe FTP em frente a testada ?	Não	-
P_16	Classificação geral da calçada pelo pesquisador.	Regular	5
