Diagnóstico da Calçada	Qualidade do Serviço	
Endereço: Av. Portugal, 901 Data do Registro: 19/11/2019 13:49:02 Num. Lote CTM: 200063600060	66	C

Diagnóstico da Calçada	Qualidade do Serviço		Complemento do Diagnóstico
Endereço: Av. Portugal, 901 Data do Registro: 19/11/2019 13:49:02 Num. Lote CTM: 200063600060	66	C

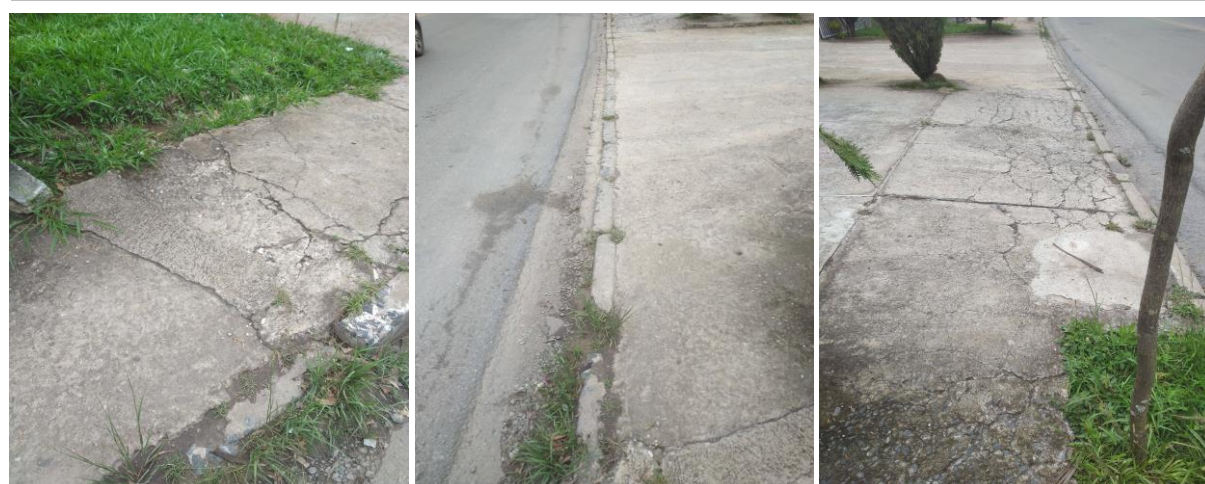
Fotos Complementares - Detalhes do Passeio

ID	Itens Avaliados	Respostas	Nota
P_1	O Mobiliário urbano está dentro da faixa de serviço de 70 cm ?	Sim	-
P_2	Qual a largura livre do Passeio ?	Entre 0.80 m e 1.20 m	4
P_3	Tipo de revestimento da calçada ?	Concreto	10
P_4	Existencia de Buracos ?	Nenhum	10
P_5	Condições Gerais do Piso e meio-fio da calçada ?	Regular	5
P_6	Presença de desniveis ?	Leve	7
P_7	Tem rebaixamento de calçada para Pedestre ?	Não	10
P_8	Possui piso tátil ao longo da Calçada ?	Não	-
P_9	A calçada Possui Rebaixamento de Veiculos correto ?	Não	0
P_10	Existencia de altura livre menor que 2,10 m ?	Não	-
P_11	O Passeio está no padrao da SMPU ?	Não	0
P_12	A testada possui prática de estacionamento sobre o passeio ?	Não	10
P_13	Existe algum dispositivo de Drenagem sobre a calçada ?	Não	0
P_14	Existe PED em frente a testada ?	Não	-
P_15	Existe FTP em frente a testada ?	Não	-
P_16	Classificação geral da calçada pelo pesquisador.	Ótimo(a)	10
