Lote 1 - Rota: Padre Pedro Pinto

Diagnóstico da Calçada	Qualidade do Serviço	
Endereço: Rua Padre Pedro Pinto, 606	80	B
Data do Registro: 22/11/2019 10:40:53		
Num. Lote CTM: 190102400040

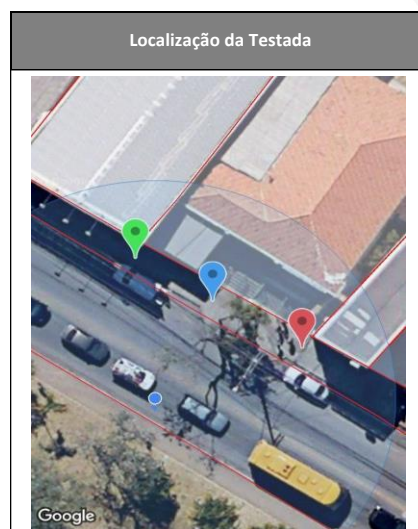
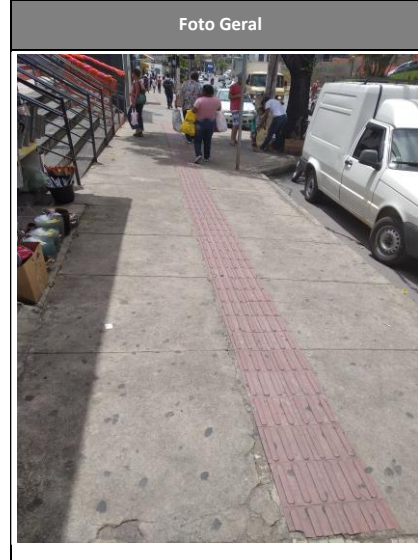
ID	Itens Avaliados	Respostas	Nota
P_1	O Mobiliário urbano está dentro da faixa de serviço de 70 cm ?	Sim	-
P_2	Qual a largura livre do Passeio ?	Acima de 1.50 m	10
P_3	Tipo de revestimento da calçada ?	Concreto	10
P_4	Existência de Buracos ?	Nenhum	10
P_5	Condições Gerais do Piso e meio-fio da calçada ?	Ótimo(a)	10
P_6	Presença de desníveis ?	Nenhum	10
P_7	Tem rebaixamento de calçada para Pedestre ?	Não	10
P_8	Possui piso tátil ao longo da Calçada ?	Sim	-
P_9	A calçada Possui Rebaixamento de Veículos correto ?	N.A	0
P_10	Existência de altura livre menor que 2,10 m ?	Não	-
P_11	O Passeio está no padrão da SMPU ?	Não	0
P_12	A testada possui prática de estacionamento sobre o passeio ?	Não	10
P_13	Existe algum dispositivo de Drenagem sobre a calçada ?	Não	0
P_14	Existe PED em frente a testada ?	Não	-
P_15	Existe FTP em frente a testada ?	Não	-
P_16	Classificação geral da calçada pelo pesquisador.	Ótimo(a)	10
