Diagnóstico da Calçada	Qualidade do Serviço	
Endereço: Av. Abílio Machado, 2191	65	C
Data do Registro: 11/11/2019 16:40:22		
Num. Lote CTM: 130117200495

Lote 1 - Rota: Noroeste

FRATAR
ENGENHARIA CONSULTIVA

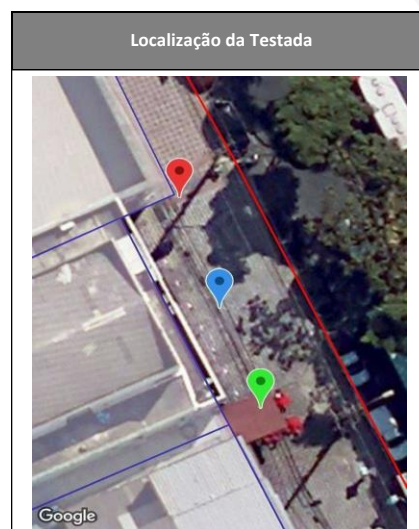
ID	Itens Avaliados	Respostas	Nota
P_1	O Mobiliário urbano está dentro da faixa de serviço de 70 cm ?	Sim	-
P_2	Qual a largura livre do Passeio ?	Acima de 1.50 m	10
P_3	Tipo de revestimento da calçada ?	Ladrilho Hidráulico	10
P_4	Existência de Buracos ?	Poucos	5
P_5	Condições Gerais do Piso e meio-fio da calçada ?	Regular	5
P_6	Presença de desníveis ?	Nenhum	10
P_7	Tem rebaixamento de calçada para Pedestre ?	Não	10
P_8	Possui piso tátil ao longo da Calçada ?	Não	-
P_9	A calçada Possui Rebaixamento de Veículos correto ?	N.A	0
P_10	Existência de altura livre menor que 2,10 m ?	Não	-
P_11	O Passeio está no padrão da SMPU ?	Não	0
P_12	A testada possui prática de estacionamento sobre o passeio ?	Não	10
P_13	Existe algum dispositivo de Drenagem sobre a calçada ?	Não	0
P_14	Existe PED em frente a testada ?	Não	-
P_15	Existe FTP em frente a testada ?	Não	-
P_16	Classificação geral da calçada pelo pesquisador.	Regular	5
