Diagnóstico da Calçada	Qualidade do Serviço	
Endereço: Av. Brigadeiro Eduardo Gomes, 870	90	B
Data do Registro: 13/11/2019 13:58:26		
Num. Lote CTM: 130106900255

# Lote 1 - Rota: Noroeste

**FRATAR**  
ENGENHARIA CONSULTIVA

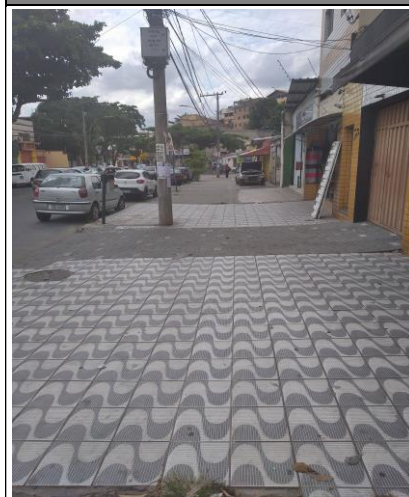
Foto Geral

ID	Itens Avaliados	Respostas	Nota
P_1	O Mobiliário urbano está dentro da faixa de serviço de 70 cm ?	Não	-
P_2	Qual a largura livre do Passeio ?	Acima de 1.50 m	10
P_3	Tipo de revestimento da calçada ?	Ladrilho Hidráulico	10
P_4	Existência de Buracos ?	Nenhum	10
P_5	Condições Gerais do Piso e meio-fio da calçada ?	Ótimo(a)	10
P_6	Presença de desníveis ?	Nenhum	10
P_7	Tem rebaixamento de calçada para Pedestre ?	Não	10
P_8	Possui piso tátil ao longo da Calçada ?	Não	-
P_9	A calçada Possui Rebaixamento de Veículos correto ?	Sim	10
P_10	Existência de altura livre menor que 2,10 m ?	Não	-
P_11	O Passeio está no padrão da SMPU ?	Não	0
P_12	A testada possui prática de estacionamento sobre o passeio ?	Não	10
P_13	Existe algum dispositivo de Drenagem sobre a calçada ?	Não	0
P_14	Existe PED em frente a testada ?	Não	-
P_15	Existe FTP em frente a testada ?	Não	-
P_16	Classificação geral da calçada pelo pesquisador.	Ótimo(a)	10
