Diagnóstico da Calçada	Qualidade do Serviço	
Endereço: Av. Álvares Cabral, 982 Data do Registro: 20/11/2019 18:07:20 Num. Lote CTM: 10183100270	<b>78</b>	<b>B</b>

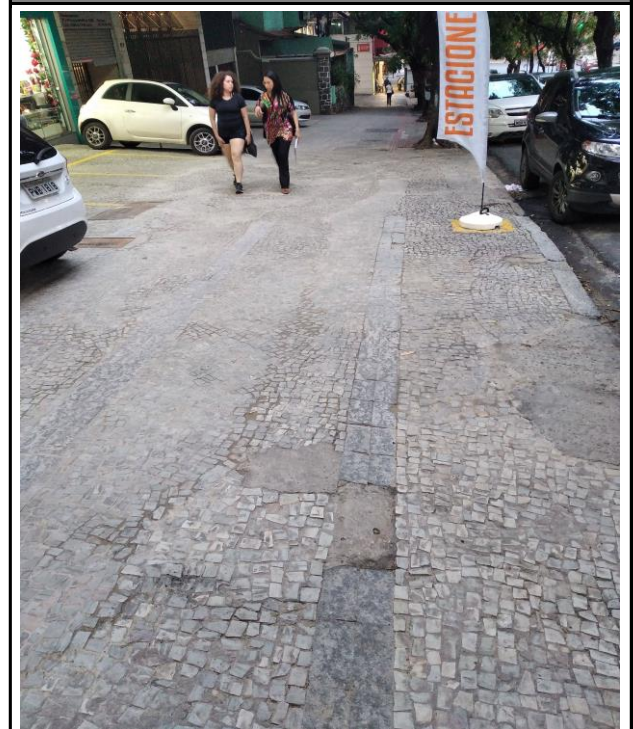
## Foto Geral

ID	Itens Avaliados	Respostas	Nota
P_1	O Mobiliário urbano está dentro da faixa de serviço de 70 cm ?	Sim	-
P_2	Qual a largura livre do Passeio ?	Acima de 1.50 m	10
P_3	Tipo de revestimento da calçada ?	Pedra Portuguesa	8
P_4	Existencia de Buracos ?	Nenhum	10
P_5	Condições Gerais do Piso e meio-fio da calçada ?	Ótimo(a)	10
P_6	Presença de desniveis ?	Nenhum	10
P_7	Tem rebaixamento de calçada para Pedestre ?	Não	10
P_8	Possui piso tátil ao longo da Calçada ?	Não	-
P_9	A calçada Possui Rebaixamento de Veiculos correto ?	Não	0
P_10	Existencia de altura livre menor que 2,10 m ?	Não	-
P_11	O Passeio está no padrao da SMPU ?	Não	0
P_12	A testada possui prática de estacionamento sobre o passeio ?	Não	10
P_13	Existe algum dispositivo de Drenagem sobre a calçada ?	Não	0
P_14	Existe PED em frente a testada ?	Não	-
P_15	Existe FTP em frente a testada ?	Não	-
P_16	Classificação geral da calçada pelo pesquisador.	Ótimo(a)	10
