Lote 4 - Rota: Contorno

Diagnóstico da Calçada	Qualidade do Serviço	
Endereço: Av.Contorno, 8911	54	C
Data do Registro: 29/10/2019 14:41:09		
Num. Lote CTM: 90029100265

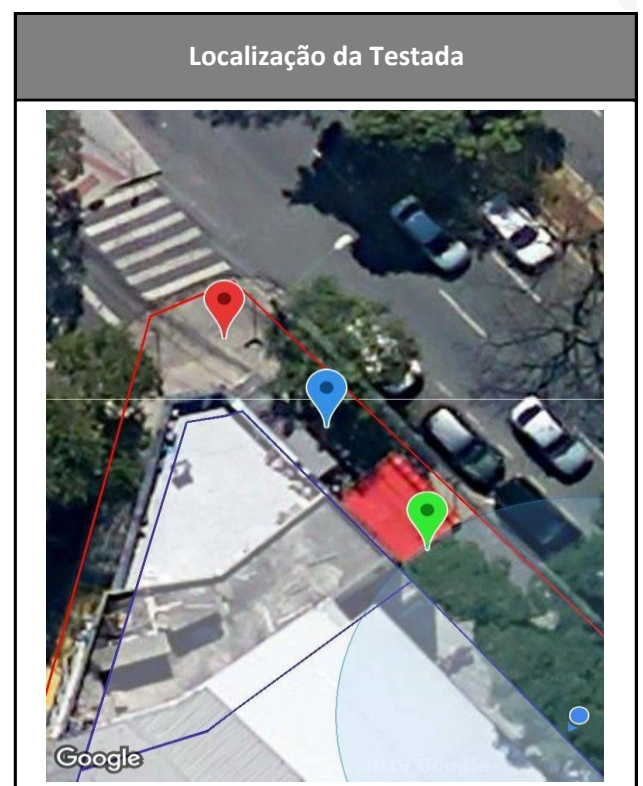
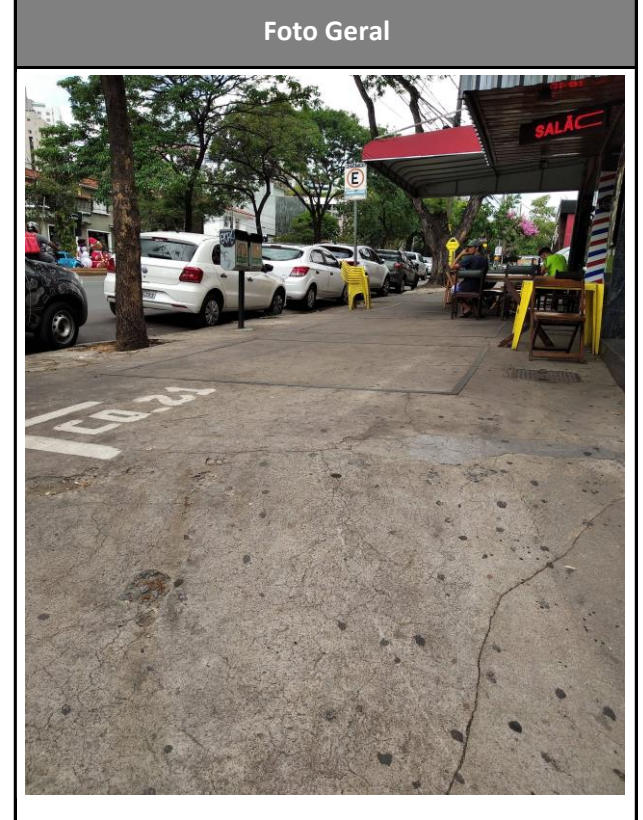
ID	Itens Avaliados	Respostas	Nota
P_1	O Mobiliário urbano está dentro da faixa de serviço de 70 cm ?	Sim	-
P_2	Qual a largura livre do Passeio ?	Acima de 1.50 m	10
P_3	Tipo de revestimento da calçada ?	Concreto	10
P_4	Existencia de Buracos ?	Poucos	5
P_5	Condições Gerais do Piso e meio-fio da calçada ?	Regular	5
P_6	Presença de desniveis ?	Médio	3
P_7	Tem rebaixamento de calçada para Pedestre ?	Sim	9
P_8	Possui piso tátil ao longo da Calçada ?	Não	-
P_9	A calçada Possui Rebaixamento de Veiculos correto ?	N.A	0
P_10	Existencia de altura livre menor que 2,10 m ?	Não	-
P_11	O Passeio está no padrao da SMPU ?	Não	0
P_12	A testada possui prática de estacionamento sobre o passeio ?	Não	10
P_13	Existe algum dispositivo de Drenagem sobre a calçada ?	Sim	0
P_14	Existe PED em frente a testada ?	Não	-
P_15	Existe FTP em frente a testada ?	Sim	-
P_16	Classificação geral da calçada pelo pesquisador.	Regular	5
