Diagnóstico da Calçada	Qualidade do Serviço	
<b>Endereço: Rua São Paulo, 1623</b>	<b>61</b>	<b>C</b>
<b>Data do Registro: 08/11/2019 09:16:00</b>		
<b>Num. Lote CTM: 10222600060</b>

Diagnóstico da Calçada	Qualidade do Serviço		Complemento do Diagnóstico
<b>Endereço: Rua São Paulo, 1623</b> <b>Data do Registro: 08/11/2019 09:16:00</b> <b>Num. Lote CTM: 10222600060</b>	<b>61</b>	<b>C</b>

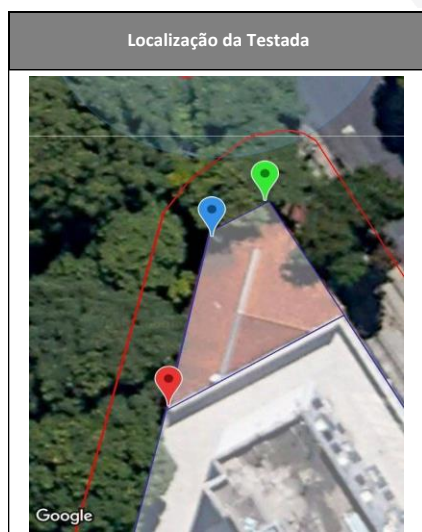
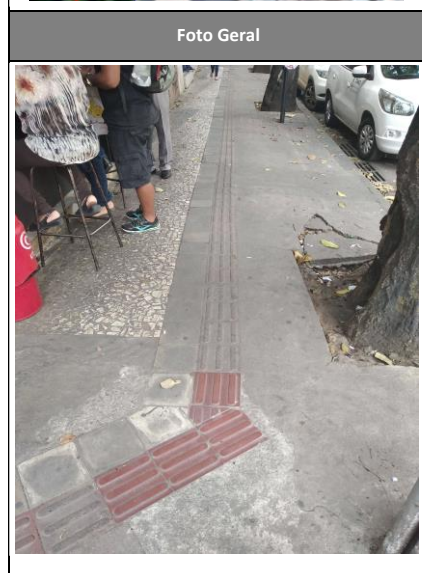
ID	Itens Avaliados	Respostas	Nota
P_1	O Mobiliário urbano está dentro da faixa de serviço de 70 cm ?	Sim	-
P_2	Qual a largura livre do Passeio ?	Acima de 1.50 m	10
P_3	Tipo de revestimento da calçada ?	Pedra Portuguesa	8
P_4	Existência de Buracos ?	Poucos	5
P_5	Condições Gerais do Piso e meio-fio da calçada ?	Regular	5
P_6	Presença de desníveis ?	Nenhum	10
P_7	Tem rebaixamento de calçada para Pedestre ?	Sim	8
P_8	Possui piso tátil ao longo da Calçada ?	Sim	-
P_9	A calçada Possui Rebaixamento de Veículos correto ?	N.A	0
P_10	Existência de altura livre menor que 2,10 m ?	Não	-
P_11	O Passeio está no padrão da SMPU ?	Não	0
P_12	A testada possui prática de estacionamento sobre o passeio ?	Não	10
P_13	Existe algum dispositivo de Drenagem sobre a calçada ?	Não	0
P_14	Existe PED em frente a testada ?	Não	-
P_15	Existe FTP em frente a testada ?	Sim	-
P_16	Classificação geral da calçada pelo pesquisador.	Regular	5
