# Lote 4 - Rota: Contorno

Diagnóstico da Calçada	Qualidade do Serviço	
Endereço: Av.Contorno, 7542	<b>53</b>	<b>C</b>
Data do Registro: 31/10/2019 13:47:29		
Num. Lote CTM: 10044800065

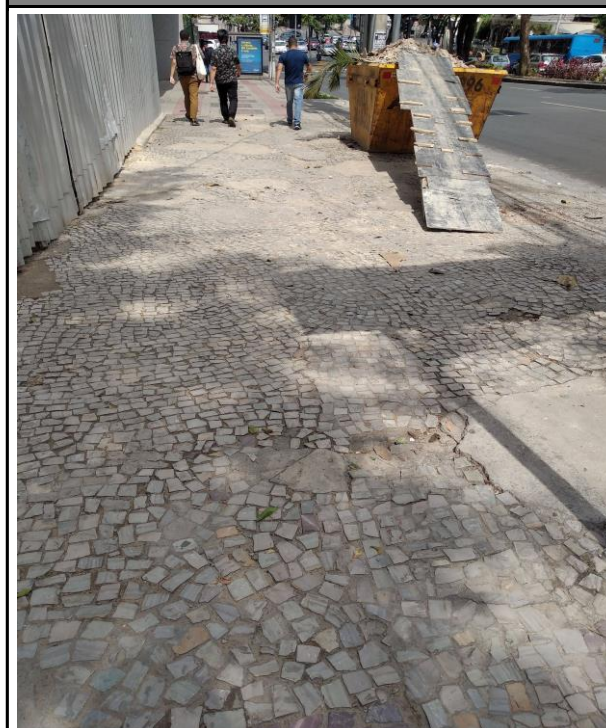
## Foto Geral

ID	Itens Avaliados	Respostas	Nota
P_1	O Mobiliário urbano está dentro da faixa de serviço de 70 cm ?	Sim	-
P_2	Qual a largura livre do Passeio ?	Acima de 1.50 m	10
P_3	Tipo de revestimento da calçada ?	Pedra Portuguesa	8
P_4	Existência de Buracos ?	Poucos	5
P_5	Condições Gerais do Piso e meio-fio da calçada ?	Péssimo	0
P_6	Presença de desniveis ?	Nenhum	10
P_7	Tem rebaixamento de calçada para Pedestre ?	Não	10
P_8	Possui piso tátil ao longo da Calçada ?	Não	-
P_9	A calçada Possui Rebaixamento de Veículos correto ?	N.A	0
P_10	Existência de altura livre menor que 2,10 m ?	Não	-
P_11	O Passeio está no padrão da SMPU ?	Não	0
P_12	A testada possui prática de estacionamento sobre o passeio ?	Não	10
P_13	Existe algum dispositivo de Drenagem sobre a calçada ?	Não	0
P_14	Existe PED em frente a testada ?	Não	-
P_15	Existe FTP em frente a testada ?	Não	-
P_16	Classificação geral da calçada pelo pesquisador.	Ruim	0
