# Lote 4 - Rota: Raja Gabágia

**FRATAR**  
ENGENHARIA CONSULTIVA

Diagnóstico da Calçada	Qualidade do Serviço	
Endereço: Av. Raja Gabaglia, 2640	<b>93</b>	<b>A</b>
Data do Registro: 11/11/2019 08:46:29		
Num. Lote CTM: 90659000695

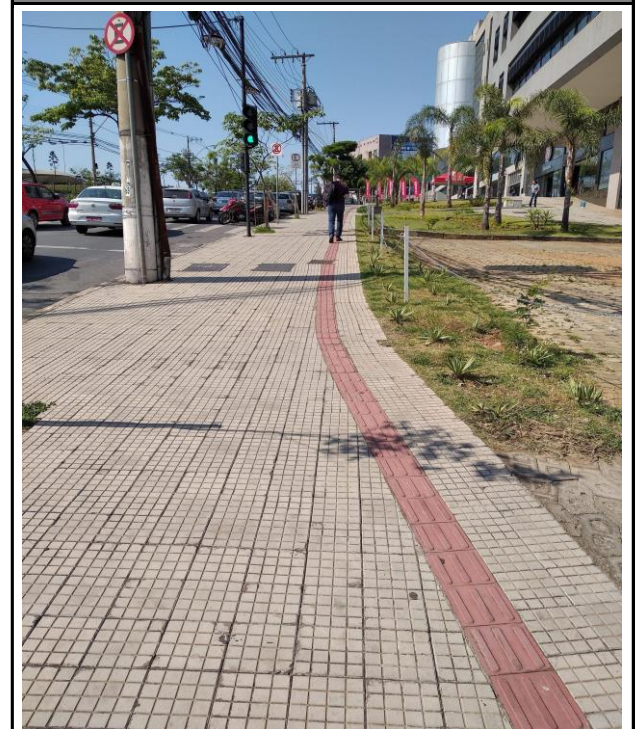
## Foto Geral

ID	Itens Avaliados	Respostas	Nota
P_1	O Mobiliário urbano está dentro da faixa de serviço de 70 cm ?	Sim	-
P_2	Qual a largura livre do Passeio ?	Acima de 1.50 m	10
P_3	Tipo de revestimento da calçada ?	Ladrilho Hidráulico	10
P_4	Existencia de Buracos ?	Nenhum	10
P_5	Condições Gerais do Piso e meio-fio da calçada ?	Ótimo(a)	10
P_6	Presença de desniveis ?	Nenhum	10
P_7	Tem rebaixamento de calçada para Pedestre ?	Sim	8
P_8	Possui piso tátil ao longo da Calçada ?	Sim	-
P_9	A calçada Possui Rebaixamento de Veiculos correto ?	Sim	10
P_10	Existencia de altura livre menor que 2,10 m ?	Não	-
P_11	O Passeio está no padrao da SMPU ?	Sim	5
P_12	A testada possui prática de estacionamento sobre o passeio ?	Não	10
P_13	Existe algum dispositivo de Drenagem sobre a calçada ?	Não	0
P_14	Existe PED em frente a testada ?	Não	-
P_15	Existe FTP em frente a testada ?	Sim	-
P_16	Classificação geral da calçada pelo pesquisador.	Ótimo(a)	10

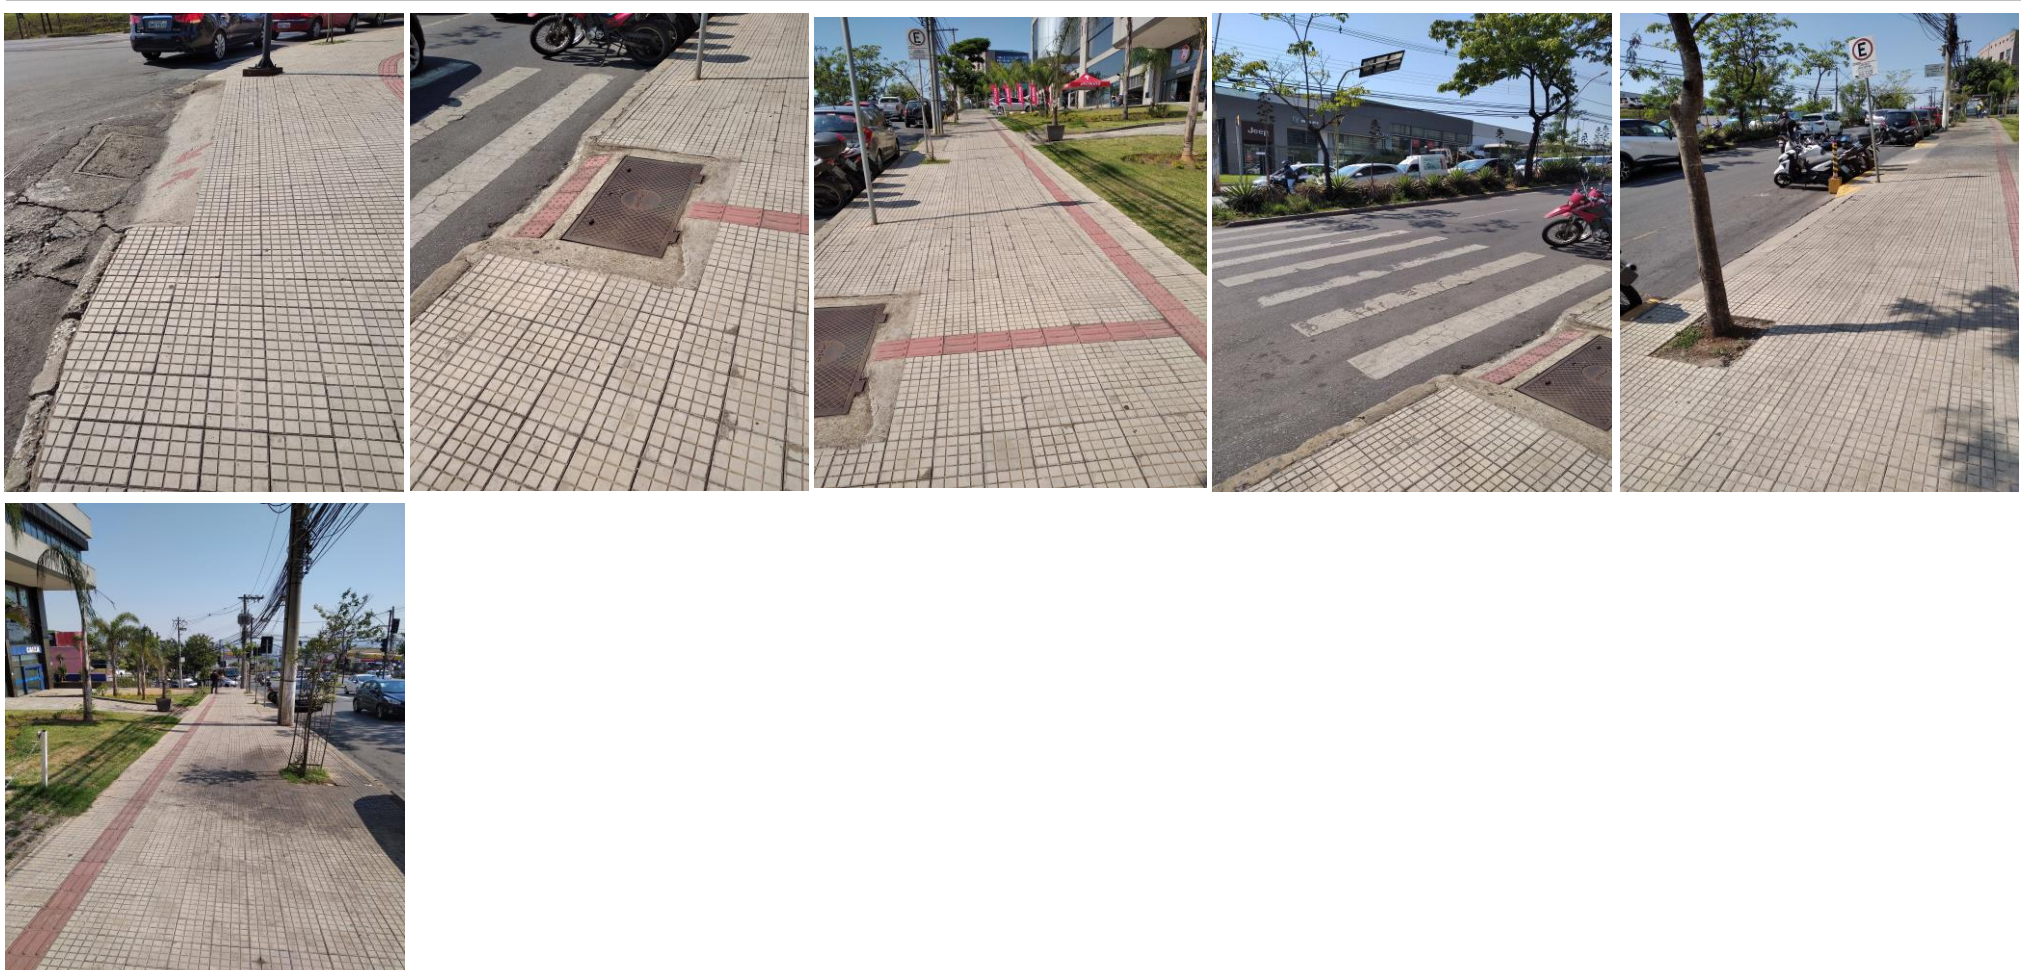
## Fotos Complementares - Detalhes do Passeio

ID	Itens Avaliados	Respostas	Nota
P_7_1	Qual tipo do Rebaixo ?	Rebaixo Tipo 1 (trapézio)	0
P_7_1_1	Se for do Tipo 1, Passeio possui largura livre de 1,2 m ?	Sim	0
P_7_1_2	Se for do Tipo 1, O rebaixo tem abas conforme a norma ?	Não	0
P_7_2	A rampa do rebaixo tem Inclinação da norma (8,33%) ?	Sim	0
P_7_3	O rebaixo possui piso tátil ?	Tem só piso de alerta	0
P_7_3_1	O piso tátil de alerta e direcional do rebaixo está conforme a norma ?	Sim	0
P_8_1	O piso tátil está no eixo da faixa livre ?	Não	0
P_8_2	Se tem uma leve mudança de direção está conforme a norma ?	Não	0
P_8_3	Se tem mudança de direção de 90º ou maior está conforme a norma ?	0	0
P_8_4	Se tem mudança de direção de três faixas direcionais está conforme a norma ?	0	0
P_8_5	Se tem mudança de direção de quatro faixas direcionais está conforme a norma?	0	0
P_8_6	Tem piso tátil em pontos de ônibus conforme a norma?	N.A	0
P_8_7	O piso tátil tem conexão com os lotes vizinhos?	Sim	0

P_8_8	O piso tátil está em boas condições aparentes?	Sim	0
P_8_9	O piso tátil apresenta desenho com bom senso?	Sim	0
P_13_1	Dispositivo de Drenagem está devidamente instalado e bem conservado?	0	0
P_13_2	Dispositivo de Drenagem oferece risco para caminhamento seguro de pedestre?	0	0
