Lote 1 - Rota: Padre Pedro Pinto

Diagnóstico da Calçada	Qualidade do Serviço	
Endereço: Rua Padre Pedro Pinto, 6000	45	D
Data do Registro: 13/11/2019 12:21:56		
Num. Lote CTM: 190525500140

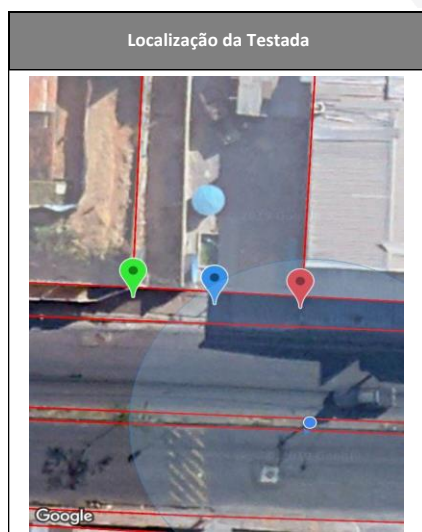
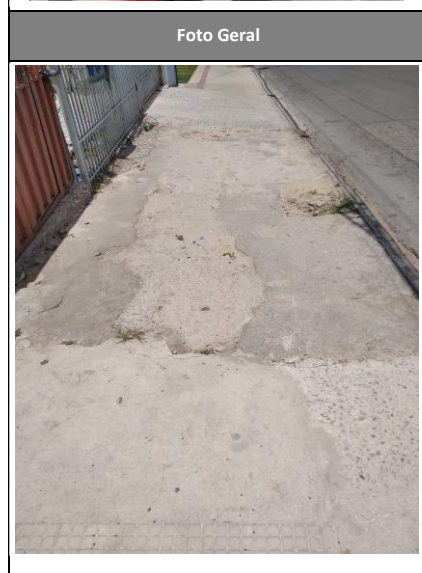
ID	Itens Avaliados	Respostas	Nota
P_1	O Mobiliario urbano está dentro da faixa de serviço de 70 cm ?	Sim	-
P_2	Qual a largura livre do Passeio ?	Acima de 1.50 m	10
P_3	Tipo de revestimento da caçada ?	Concreto	10
P_4	Existencia de Buracos ?	Poucos	5
P_5	Condições Gerais do Piso e meio-fio da calçada ?	Péssimo	0
P_6	Presença de desniveis ?	Severo	0
P_7	Tem rebaixamento de calçada para Pedestre ?	Não	10
P_8	Possui piso tátil ao longo da Calçada ?	Não	-
P_9	A calçada Possui Rebaixamento de Veiculos correto ?	Não	0
P_10	Existencia de altura livre menor que 2,10 m ?	Não	-
P_11	O Passeio está no padrao da SMPU ?	Não	0
P_12	A testada possui prática de estacionamento sobre o passeio ?	Não	10
P_13	Existe algum dispositivo de Drenagem sobre a calçada ?	Não	0
P_14	Existe PED em frente a testada ?	Não	-
P_15	Existe FTP em frente a testada ?	Não	-
P_16	Classificação geral da calçada pelo pesquisador.	Ruim	0
