Diagnóstico da Calçada	Qualidade do Serviço	
Endereço: Av. Abílio Machado, 1949	67	C
Data do Registro: 11/11/2019 16:27:50		
Num. Lote CTM: 130115700350

Lote 1 - Rota: Noroeste

FRATAR
ENGENHARIA CONSULTIVA

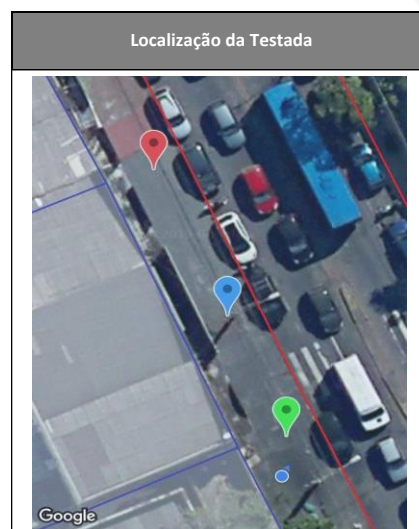
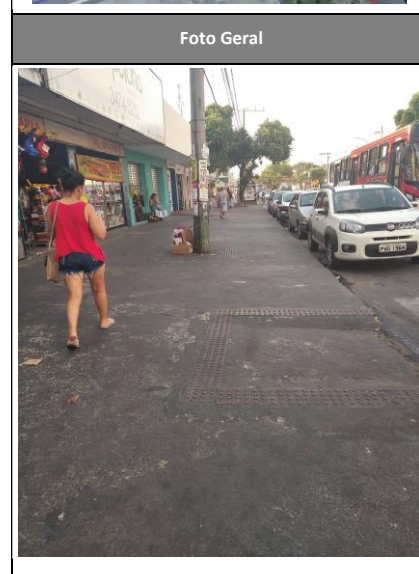
ID	Itens Avaliados	Respostas	Nota
P_1	O Mobiliário urbano está dentro da faixa de serviço de 70 cm ?	Sim	-
P_2	Qual a largura livre do Passeio ?	Acima de 1.50 m	10
P_3	Tipo de revestimento da calçada ?	Concreto	10
P_4	Existência de Buracos ?	Nenhum	10
P_5	Condições Gerais do Piso e meio-fio da calçada ?	Regular	5
P_6	Presença de desníveis ?	Nenhum	10
P_7	Tem rebaixamento de calçada para Pedestre ?	Sim	7
P_8	Possui piso tátil ao longo da Calçada ?	Não	-
P_9	A calçada Possui Rebaixamento de Veículos correto ?	N.A	0
P_10	Existência de altura livre menor que 2,10 m ?	Não	-
P_11	O Passeio está no padrão da SMPU ?	Não	0
P_12	A testada possui prática de estacionamento sobre o passeio ?	Não	10
P_13	Existe algum dispositivo de Drenagem sobre a calçada ?	Não	0
P_14	Existe PED em frente a testada ?	Não	-
P_15	Existe FTP em frente a testada ?	Sim	-
P_16	Classificação geral da calçada pelo pesquisador.	Regular	5

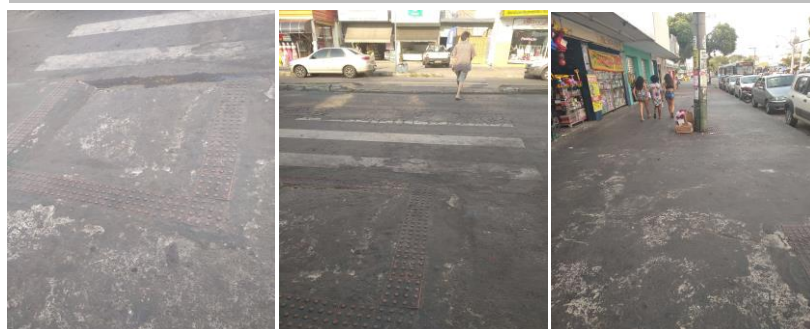
Fotos Complementares - Detalhes do Passeio

ID	Itens Avaliados	Respostas	Nota
P_7_1	Qual tipo do Rebaixo ?	Rebaixo Tipo 1 (trapézio)	0
P_7_1_1	Se for do Tipo 1, Passeio possui largura livre de 1,2 m ?	Sim	0
P_7_1_2	Se for do Tipo 1, O rebaixo tem abas conforme a norma ?	Não	0
P_7_2	A rampa do rebaixo tem Inclinação da norma (8,33%) ?	Sim	0
P_7_3	O rebaixo possui piso tátil ?	Tem só piso de alerta	0
P_7_3_1	O piso tátil de alerta e direcional do rebaixo está conforme a norma ?	Não	0
P_8_1	O piso tátil está no eixo da faixa livre ?	0	0
P_8_2	Se tem uma leve mudança de direção está conforme a norma ?	0	0
P_8_3	Se tem mudança de direção de 90º ou maior está conforme a norma ?	0	0
P_8_4	Se tem mudança de direção de três faixas direcionais está conforme a norma ?	0	0
P_8_5	Se tem mudança de direção de quatro faixas direcionais está conforme a norma?	0	0
P_8_6	Tem piso tátil em pontos de ônibus conforme a norma?	0	0
P_8_7	O piso tátil tem conexão com os lotes vizinhos?	0	0

P_8_8	O piso tátil está em boas condições aparentes?	0	0
P_8_9	O piso tátil apresenta desenho com bom senso?	0	0
P_13_1	Dispositivo de Drenagem está devidamente instalado e bem conservado?	0	0
P_13_2	Dispositivo de Drenagem oferece risco para caminamento seguro de pedestre?	0	0
