Lote 4 - Rota: Raja Gabaglia

FRATAR
ENGENHARIA CONSULTIVA

Diagnóstico da Calçada	Qualidade do Serviço	
Endereço: Av. Raja Gabaglia, 4981 Data do Registro: 11/11/2019 12:12:33 Num. Lote CTM: 90963300090	42	D

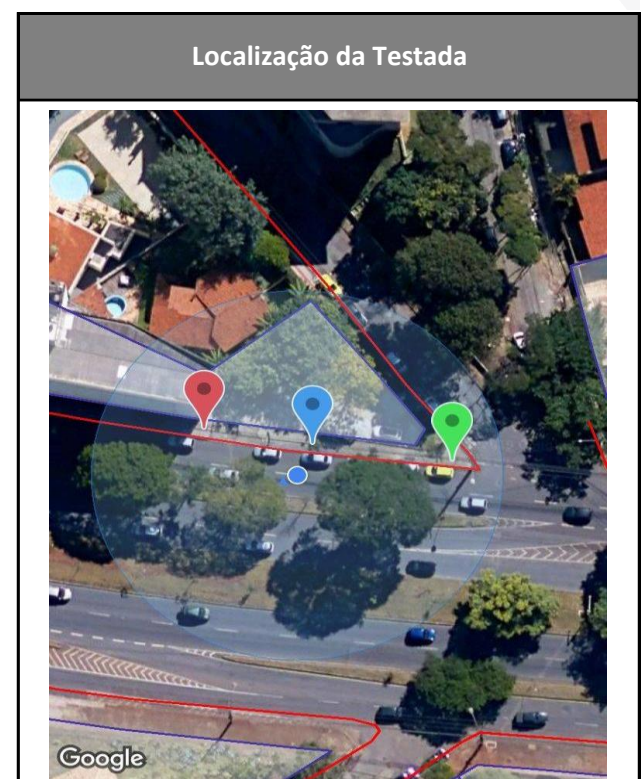
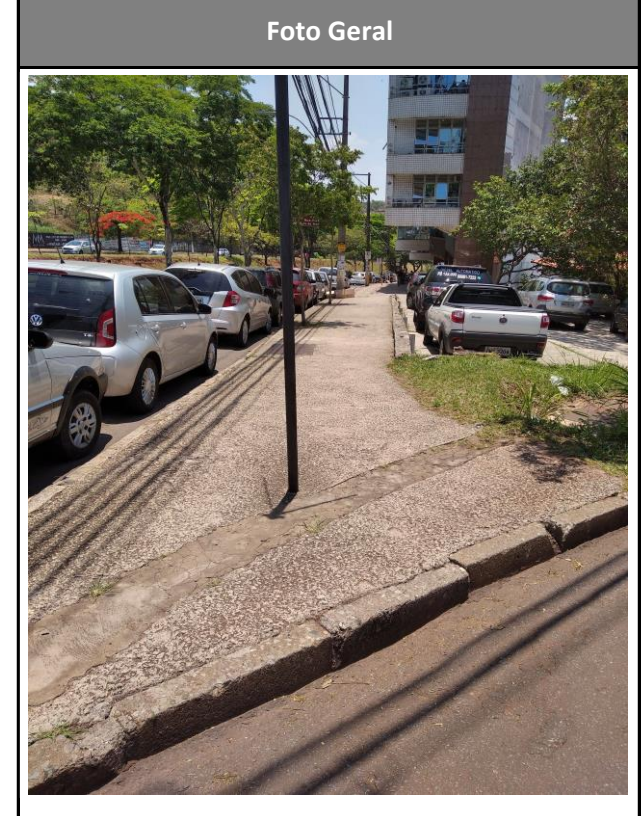
ID	Itens Avaliados	Respostas	Nota
P_1	O Mobiliário urbano está dentro da faixa de serviço de 70 cm ?	Sim	-
P_2	Qual a largura livre do Passeio ?	Acima de 1.50 m	10
P_3	Tipo de revestimento da calçada ?	Concreto	10
P_4	Existencia de Buracos ?	Poucos	5
P_5	Condições Gerais do Piso e meio-fio da calçada ?	Regular	5
P_6	Presença de desniveis ?	Leve	7
P_7	Tem rebaixamento de calçada para Pedestre ?	Não, mas deveria ter.	0
P_8	Possui piso tátil ao longo da Calçada ?	Não	-
P_9	A calçada Possui Rebaixamento de Veiculos correto ?	Não	0
P_10	Existencia de altura livre menor que 2,10 m ?	Não	-
P_11	O Passeio está no padrao da SMPU ?	Não	0
P_12	A testada possui prática de estacionamento sobre o passeio ?	Sim	0
P_13	Existe algum dispositivo de Drenagem sobre a calçada ?	Não	0
P_14	Existe PED em frente a testada ?	Não	-
P_15	Existe FTP em frente a testada ?	Não	-
P_16	Classificação geral da calçada pelo pesquisador.	Regular	5
