Diagnóstico da Calçada	Qualidade do Serviço	
Endereço: Av. Abílio Machado, 1401	<b>65</b>	<b>C</b>
Data do Registro: 11/11/2019 15:20:21		
Num. Lote CTM: 130056000245

# Lote 1 - Rota: Noroeste

**FRATAR**  
ENGENHARIA CONSULTIVA

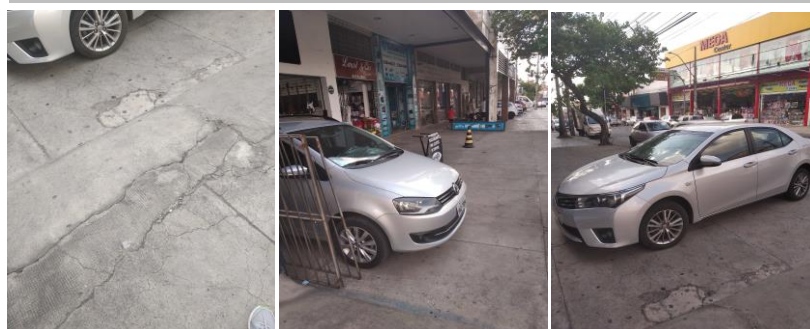
### Fotos Complementares - Detalhes do Passeio

ID	Itens Avaliados	Respostas	Nota
P_1	O Mobiliário urbano está dentro da faixa de serviço de 70 cm ?	Sim	-
P_2	Qual a largura livre do Passeio ?	Acima de 1.50 m	10
P_3	Tipo de revestimento da calçada ?	Concreto	10
P_4	Existência de Buracos ?	Poucos	5
P_5	Condições Gerais do Piso e meio-fio da calçada ?	Regular	5
P_6	Presença de desníveis ?	Nenhum	10
P_7	Tem rebaixamento de calçada para Pedestre ?	Não	10
P_8	Possui piso tátil ao longo da Calçada ?	Não	-
P_9	A calçada Possui Rebaixamento de Veículos correto ?	Sim	10
P_10	Existência de altura livre menor que 2,10 m ?	Não	-
P_11	O Passeio está no padrão da SMPU ?	Não	0
P_12	A testada possui prática de estacionamento sobre o passeio ?	Sim	0
P_13	Existe algum dispositivo de Drenagem sobre a calçada ?	Não	0
P_14	Existe PED em frente a testada ?	Não	-
P_15	Existe FTP em frente a testada ?	Não	-
P_16	Classificação geral da calçada pelo pesquisador.	Regular	5
