# Lote 4 - Rota: Contorno

Diagnóstico da Calçada	Qualidade do Serviço	
Endereço: Av.Contorno, 3513	<b>83</b>	<b>B</b>
Data do Registro: 08/11/2019 17:53:12		
Num. Lote CTM: 70100200295

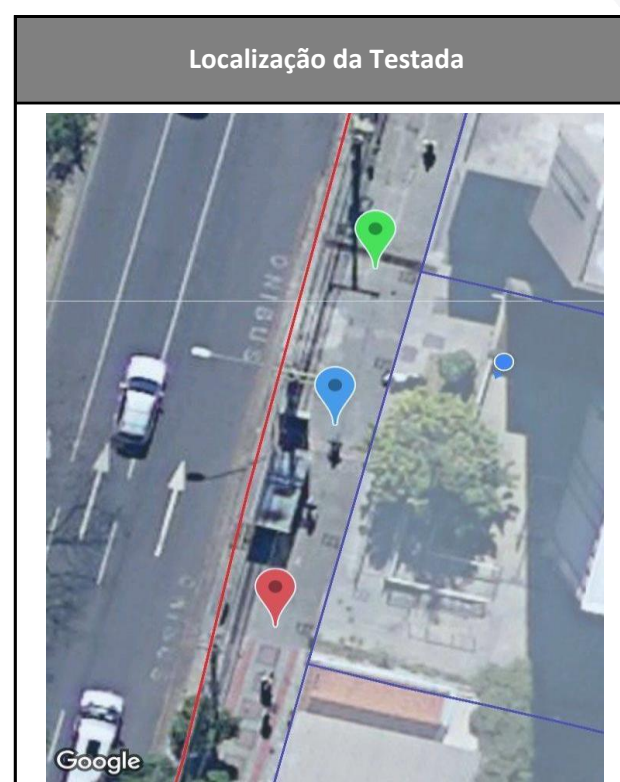
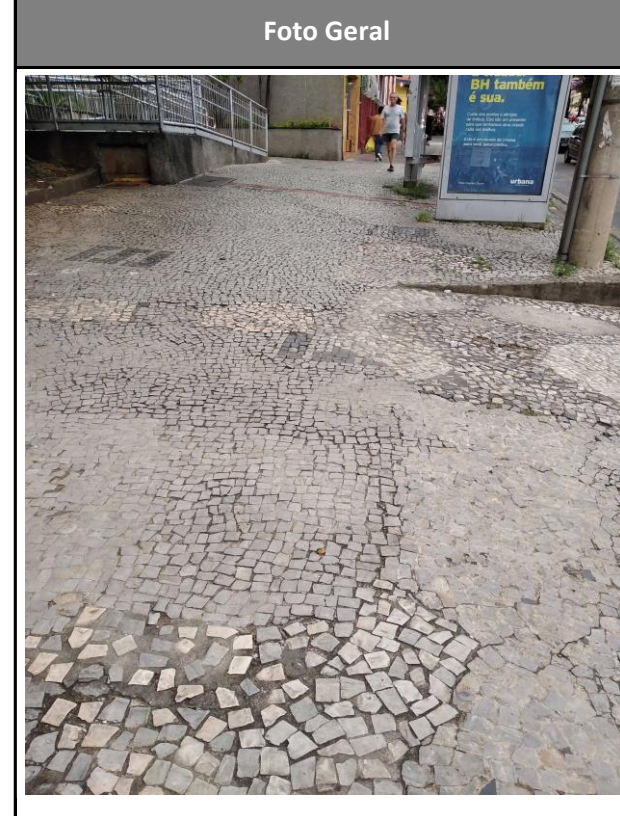
ID	Itens Avaliados	Respostas	Nota
P_1	O Mobiliário urbano está dentro da faixa de serviço de 70 cm ?	Sim	-
P_2	Qual a largura livre do Passeio ?	Acima de 1.50 m	10
P_3	Tipo de revestimento da calçada ?	Pedra Portuguesa	8
P_4	Existencia de Buracos ?	Poucos	5
P_5	Condições Gerais do Piso e meio-fio da calçada ?	Ótimo(a)	10
P_6	Presença de desniveis ?	Nenhum	10
P_7	Tem rebaixamento de calçada para Pedestre ?	Não	10
P_8	Possui piso tátil ao longo da Calçada ?	Não	-
P_9	A calçada Possui Rebaixamento de Veiculos correto ?	Sim	10
P_10	Existencia de altura livre menor que 2,10 m ?	Não	-
P_11	O Passeio está no padrao da SMPU ?	Não	0
P_12	A testada possui prática de estacionamento sobre o passeio ?	Não	10
P_13	Existe algum dispositivo de Drenagem sobre a calçada ?	Não	0
P_14	Existe PED em frente a testada ?	Sim	-
P_15	Existe FTP em frente a testada ?	Não	-
P_16	Classificação geral da calçada pelo pesquisador.	Ótimo(a)	10
