Lote 4 - Rota: Contorno

Diagnóstico da Calçada	Qualidade do Serviço	
Endereço: Av.Contorno, 4410	72	B
Data do Registro: 04/11/2019 16:34:43		
Num. Lote CTM: 10203700280

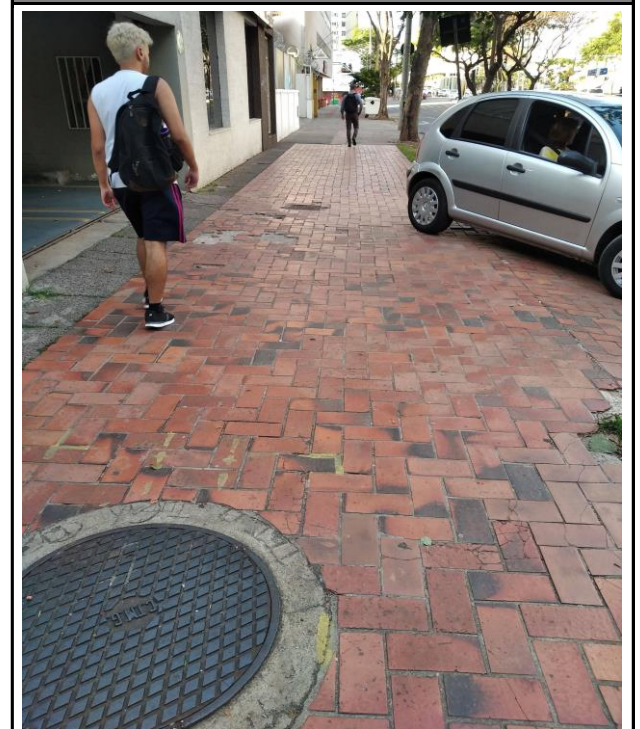
Foto Geral

ID	Itens Avaliados	Respostas	Nota
P_1	O Mobiliário urbano está dentro da faixa de serviço de 70 cm ?	Sim	-
P_2	Qual a largura livre do Passeio ?	Acima de 1.50 m	10
P_3	Tipo de revestimento da calçada ?	Outro	0
P_4	Existencia de Buracos ?	Poucos	5
P_5	Condições Gerais do Piso e meio-fio da calçada ?	Ótimo(a)	10
P_6	Presença de desniveis ?	Leve	7
P_7	Tem rebaixamento de calçada para Pedestre ?	Não	10
P_8	Possui piso tátil ao longo da Calçada ?	Não	-
P_9	A calçada Possui Rebaixamento de Veiculos correto ?	Sim	10
P_10	Existencia de altura livre menor que 2,10 m ?	Não	-
P_11	O Passeio está no padrao da SMPU ?	Não	0
P_12	A testada possui prática de estacionamento sobre o passeio ?	Não	10
P_13	Existe algum dispositivo de Drenagem sobre a calçada ?	Não	0
P_14	Existe PED em frente a testada ?	Não	-
P_15	Existe FTP em frente a testada ?	Não	-
P_16	Classificação geral da calçada pelo pesquisador.	Ótimo(a)	10
