# Lote 4 - Rota: Raja Gabaglia

**FRATAR**  
ENGENHARIA CONSULTIVA

Diagnóstico da Calçada	Qualidade do Serviço	
Endereço: Av. Raja Gabaglia, 411	<b>80</b>	<b>B</b>
Data do Registro: 06/11/2019 16:10:47		
Num. Lote CTM: 90080200140

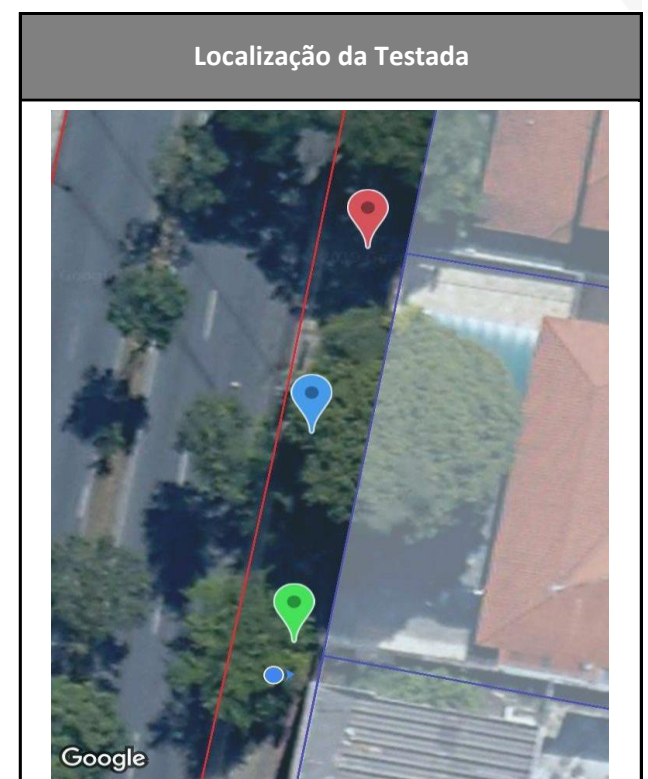
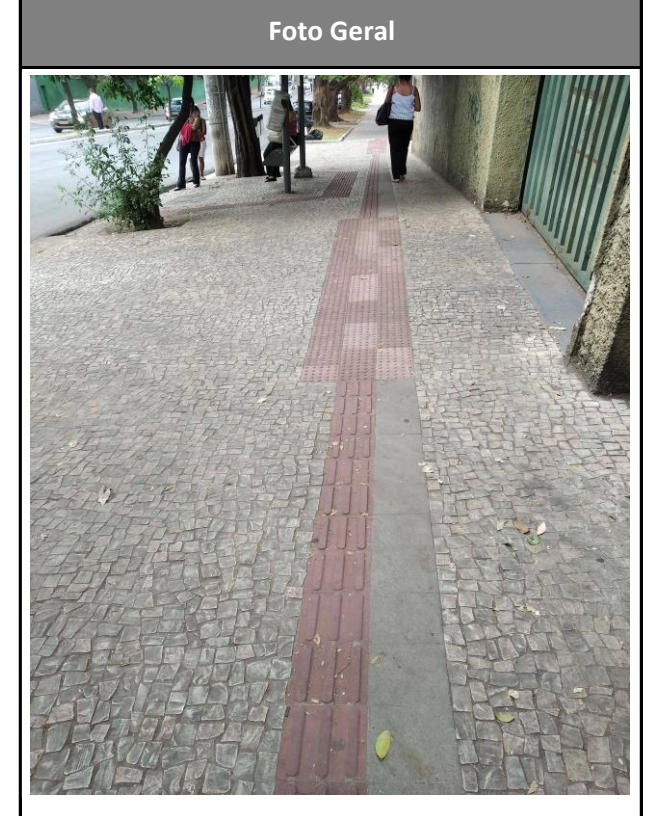
ID	Itens Avaliados	Respostas	Nota
P_1	O Mobiliário urbano está dentro da faixa de serviço de 70 cm ?	Sim	-
P_2	Qual a largura livre do Passeio ?	Acima de 1.50 m	10
P_3	Tipo de revestimento da calçada ?	Pedra Portuguesa	8
P_4	Existencia de Buracos ?	Nenhum	10
P_5	Condições Gerais do Piso e meio-fio da calçada ?	Ótimo(a)	10
P_6	Presença de desniveis ?	Leve	7
P_7	Tem rebaixamento de calçada para Pedestre ?	Não	10
P_8	Possui piso tátil ao longo da Calçada ?	Sim	-
P_9	A calçada Possui Rebaixamento de Veiculos correto ?	Não	0
P_10	Existencia de altura livre menor que 2,10 m ?	Não	-
P_11	O Passeio está no padrao da SMPU ?	Sim	5
P_12	A testada possui prática de estacionamento sobre o passeio ?	Não	10
P_13	Existe algum dispositivo de Drenagem sobre a calçada ?	Não	0
P_14	Existe PED em frente a testada ?	Sim	-
P_15	Existe FTP em frente a testada ?	Não	-
P_16	Classificação geral da calçada pelo pesquisador.	Ótimo(a)	10
