Lote 4 - Rota: Contorno

FRATAR
ENGENHARIA CONSULTIVA

Diagnóstico da Calçada	Qualidade do Serviço	
Endereço: Av.Contorno, 9668	52	C
Data do Registro: 28/10/2019 14:58:47		
Num. Lote CTM: 10300100180

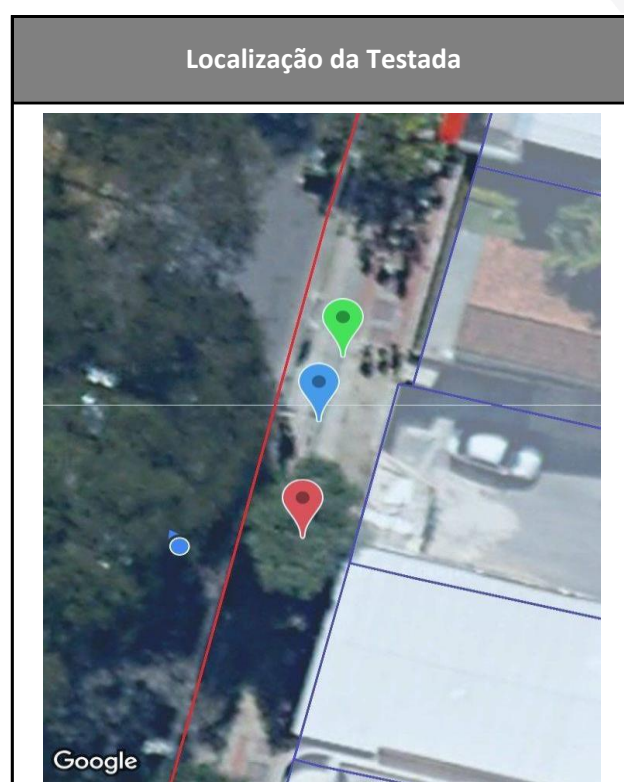
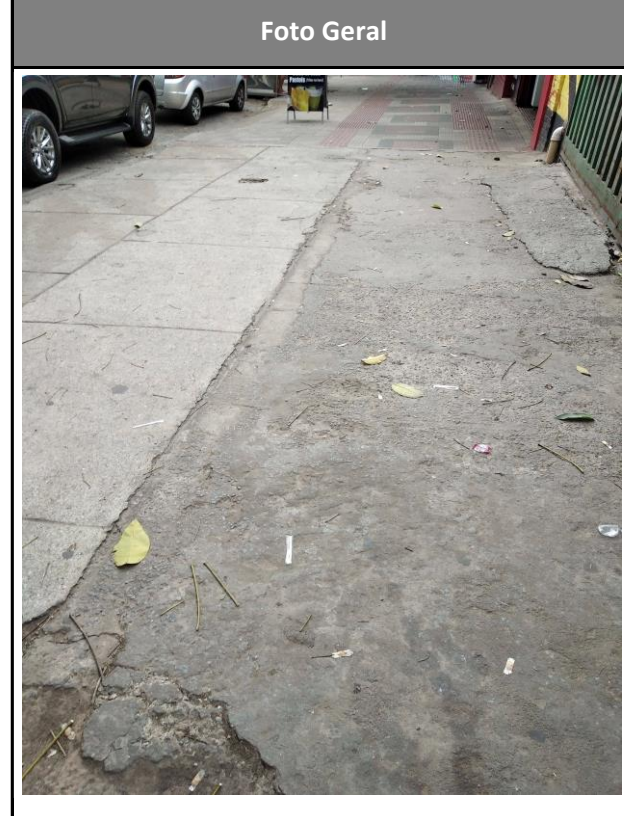
ID	Itens Avaliados	Respostas	Nota
P_1	O Mobiliário urbano está dentro da faixa de serviço de 70 cm ?	Sim	-
P_2	Qual a largura livre do Passeio ?	Acima de 1.50 m	10
P_3	Tipo de revestimento da calçada ?	Concreto	10
P_4	Existência de Buracos ?	Poucos	5
P_5	Condições Gerais do Piso e meio-fio da calçada ?	Péssimo	0
P_6	Presença de desníveis ?	Leve	7
P_7	Tem rebaixamento de calçada para Pedestre ?	Não	10
P_8	Possui piso tátil ao longo da Calçada ?	Não	-
P_9	A calçada Possui Rebaixamento de Veículos correto ?	Não	0
P_10	Existência de altura livre menor que 2,10 m ?	Não	-
P_11	O Passeio está no padrão da SMPU ?	Não	0
P_12	A testada possui prática de estacionamento sobre o passeio ?	Não	10
P_13	Existe algum dispositivo de Drenagem sobre a calçada ?	Não	0
P_14	Existe PED em frente a testada ?	Sim	-
P_15	Existe FTP em frente a testada ?	Não	-
P_16	Classificação geral da calçada pelo pesquisador.	Ruim	0
